KEMENTERIAN ENERGI DAN SUMBER DAYA MINERAL  
DIREKTORAT JENDERAL MINYAK DAN GAS BUMI

# KESELAMATAN SPBU

Pedoman Teknis dan Pembelajaran dari Kejadian

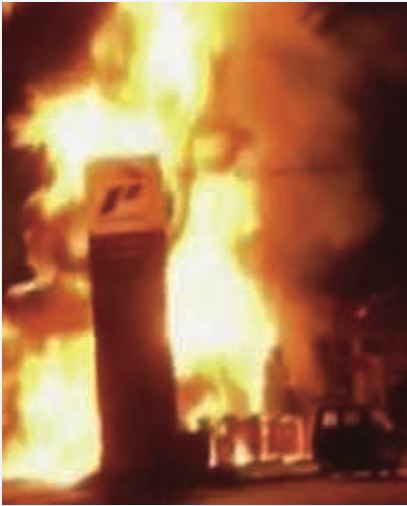
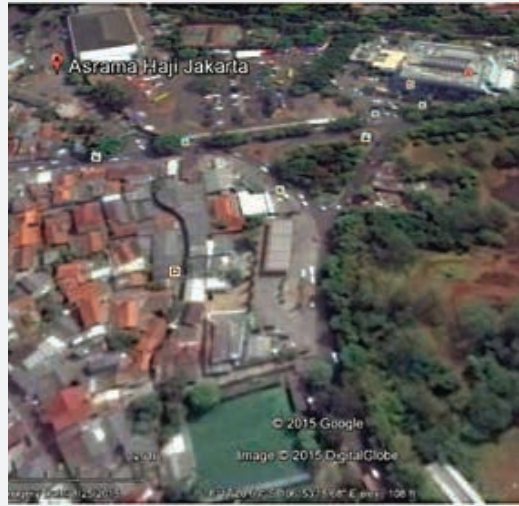
- a. Parapekerja SPBU kurang memahami mengenai aspek keselamatan dalam operasi dan bahaya kebakaran dalam menjalankan tugasnya masing-masing. Aspek pengawasan dan kepedulian mengenai keselamatan masih rendah dari indikasi sebagai berikut:
- *Man Hole* dibiarkan terbuka saat pengisian

Gambar 1. Situasi dan lokasi terjadinya kecelakaan

- Membiarkan bocoran pada sambungan coupling terjadi saat pengisian
  - Tidak ada inisiatif untuk segera memperbaiki bocoran.
  - Adanya orang yang melanggar aturan merokok pada saat pengisian BBM.
- b. Aspek teknis dan rancang bangun termasuk tata letak peralatan kurang memadai, misalnya jarak aman ke jalan raya, *sewer system* instalasi listrik dan tanki pendam.
- c. Pematuhan terhadap prosedur masih belum ketat, misalnya saat pengisian BBM harus *standby* di lokasi, pengemudi berada di atas kendaraan, pemasangan *grounding* dan lainnya.

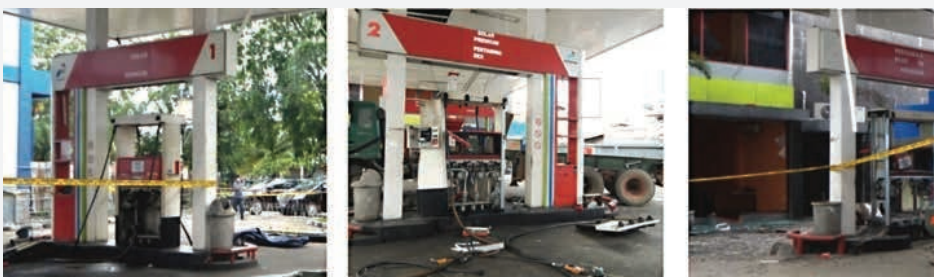
Gambar 1. Keparahan ledakan *dispenser* 1,2 dan 3

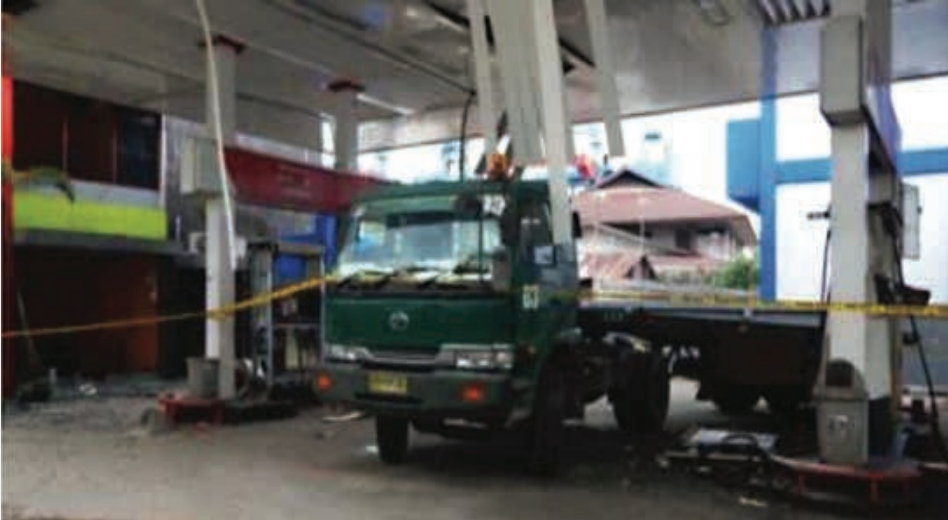
Gambar 2. *Trailer* yang terkena ledakan setelah selesai mengisi BBM

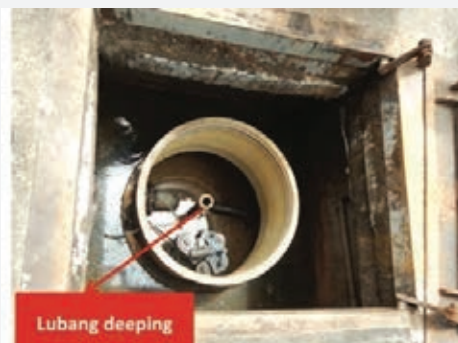
Gambar 3. Lubang **deeping** BBM yang terbuka katupnya

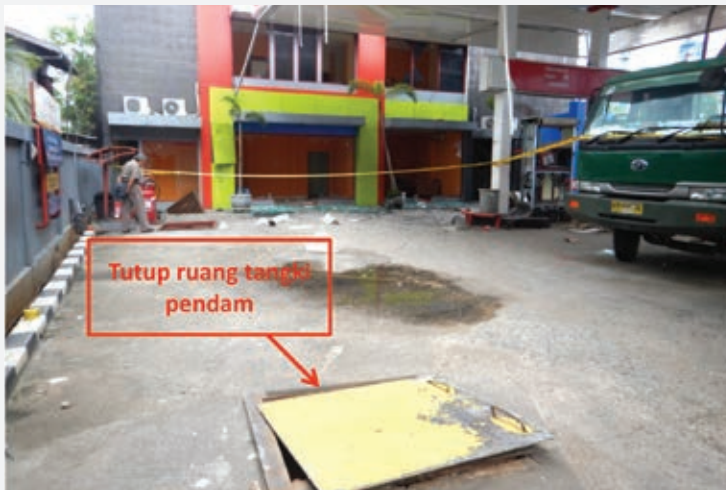
Gambar 4. Tutup ruang tanki pendam di lintasan kendaraan

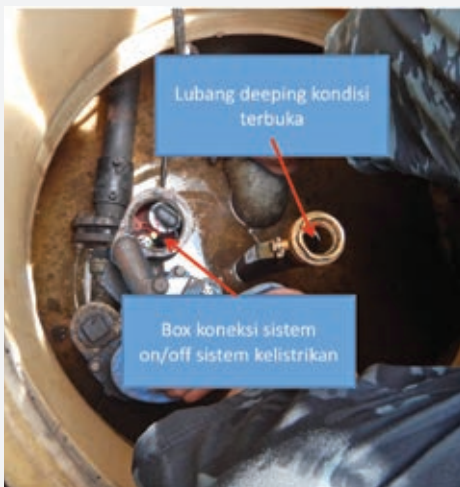
diletakkan di bagian atas tanki pendam dan berdekatan dengan lubang *deeping* [Gambar 3.3]. Ditemukan seal karet di lubang kabel pada box koneksi di tanki pendam solar tidak terpasang, sehingga *switching* unit yang seharusnya *explosion proof* menjadi tidak *explosion proof* karena uap BBM masuk ke ruang *switching unit* tersebut

Gambar 5. Box koneksi sistem on/off kelistrikan daya pompa benam

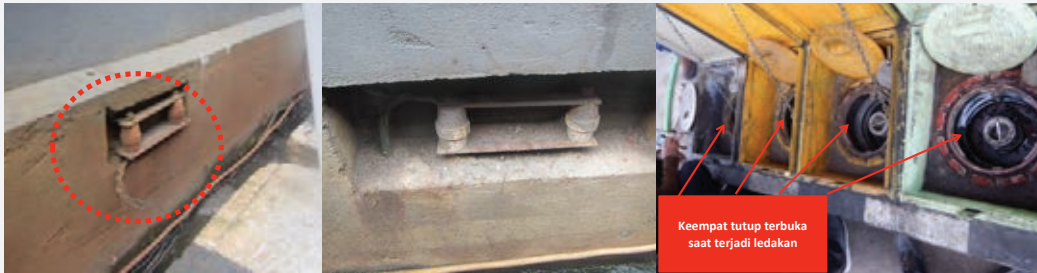
Gambar 6. Pada gambar sebelah kiri, kabel grounding dekat tanki pendam solar putus

Gambar 7. Keempat tutup lubang pengisian tanki pendam terbuka saat terjadi ledakan

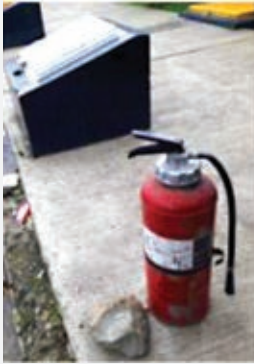
Gambar 2. APAR yang tidak berfungsi

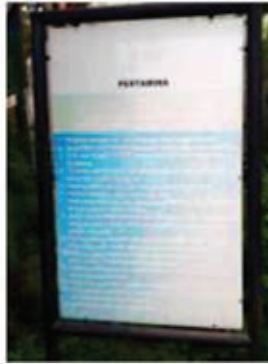
Gambar 3. Papan informasi yang hurufnya kusam

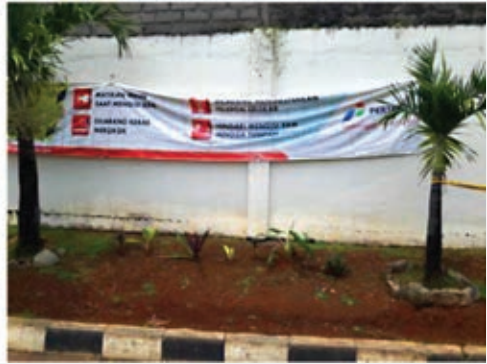
Gambar 4. Spanduk K3 yang tidak lengkap dan sebagian tertutup pepohonan

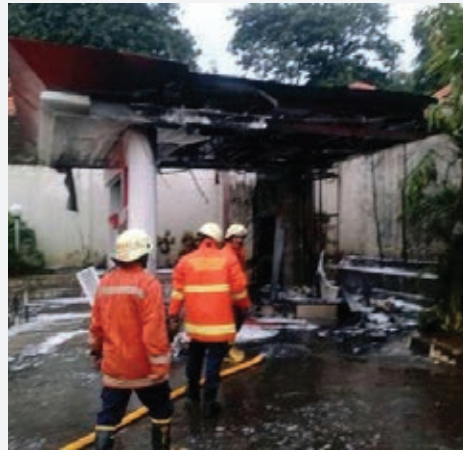
Gambar 5. Kebakaran SPBU di Jalan Raya Penggilingan Cakung, Jakarta Timur

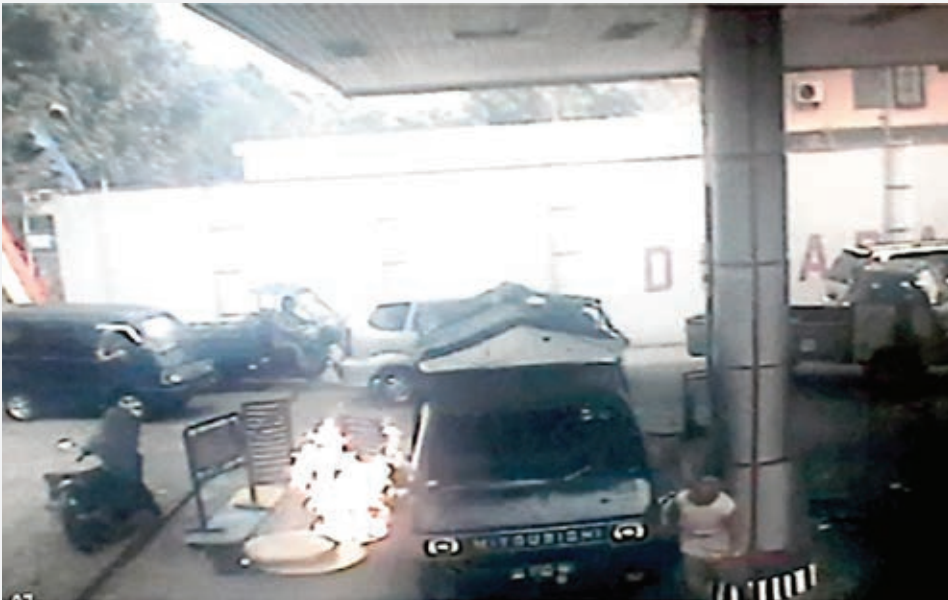
Gambar 1. Gambar dari rekaman CCTV saat terjadinya kebakaran di SPBU NO. 44.571.24 di Solo

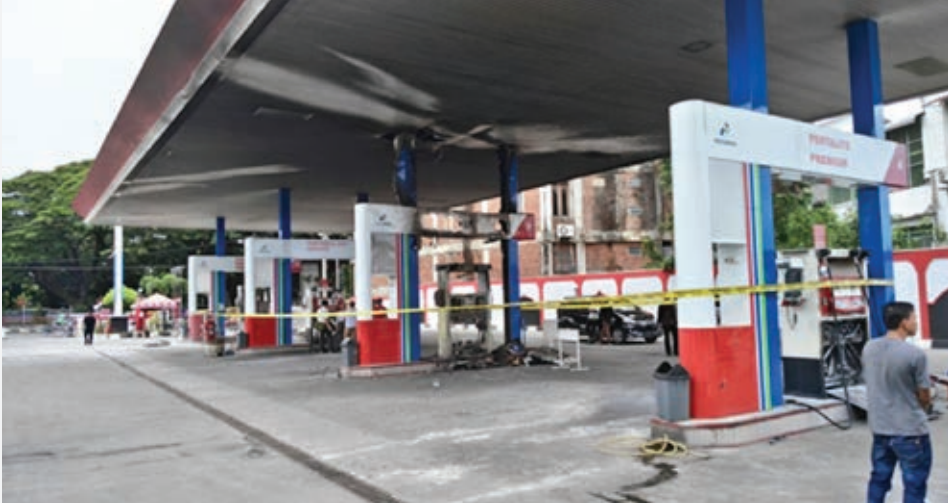
Gambar 1: Keadaan SPBU sesudah kebakaran

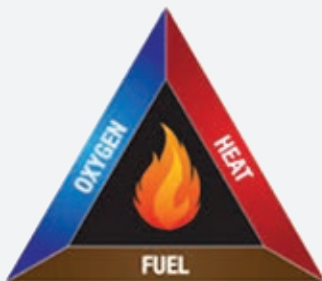
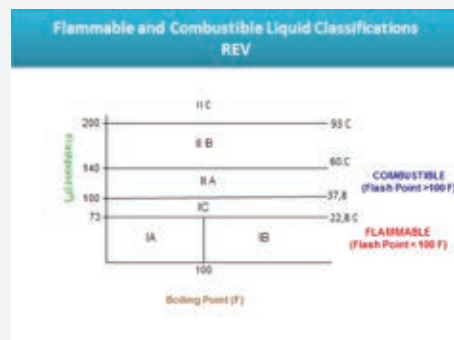
Gambar 2 : Proses terjadinya api

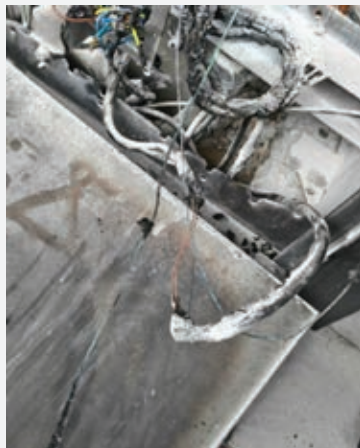
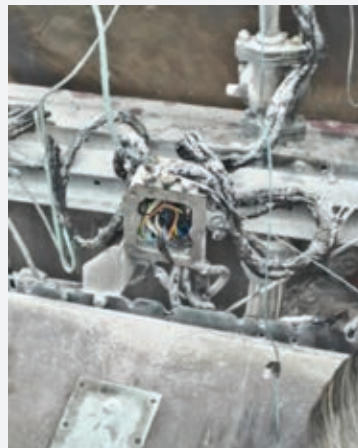
Gambar 3 Sambungan kabel yang seharusnya berada dalam junction box tertutup kuat [explosion type]

- Semua peralatan keadaan darurat seperti APAR/APAB, harus selalu dalam kondisi baik siap dioperasikan sehingga perlu dilakukan pengecekan berkala.
- Semua peralatan listrik yang berada di dalam hazardous area harus di cek secara berkala apakah masih sesuai dengan persyaratan area klasifikasinya.

- Petugas pemeliharaan harus memastikan bahwa semua peralatan yang diperbaiki telah sesuai dengan area klasifikasinya (misal Kabel *Junction Box* tidak dibiarkan terbuka harus ditutup kembali)

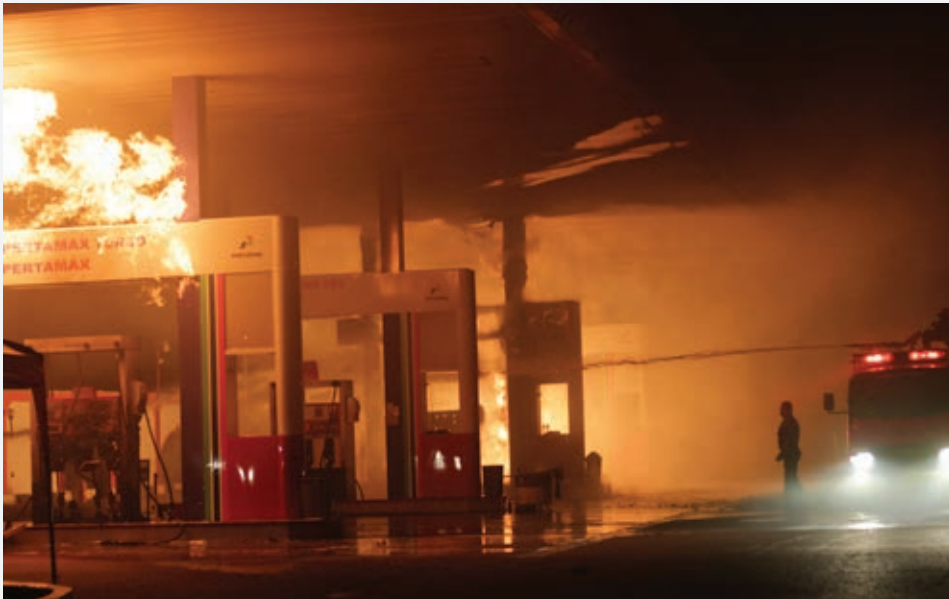
Gambar 4: Keadaan SPBU saat terjadinya kebakaran

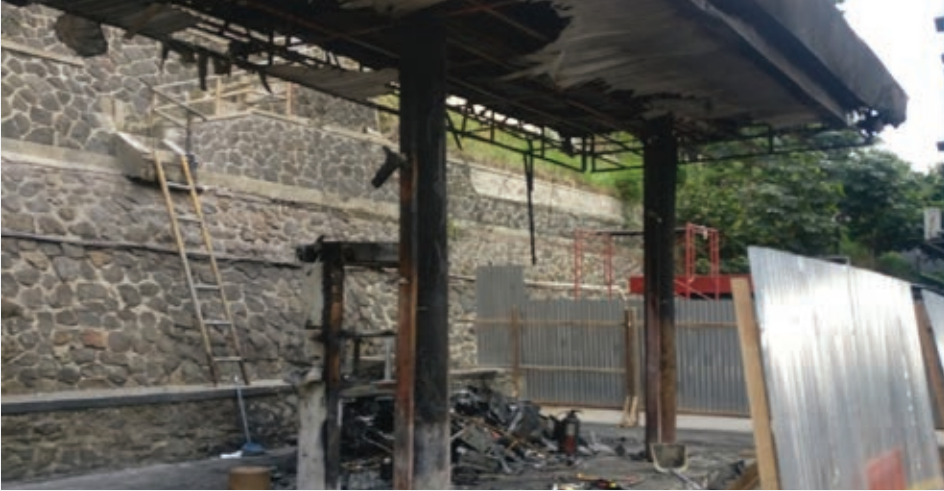
Gambar 1. Keadaan Shelter sepeda motor sesudah kebakaran

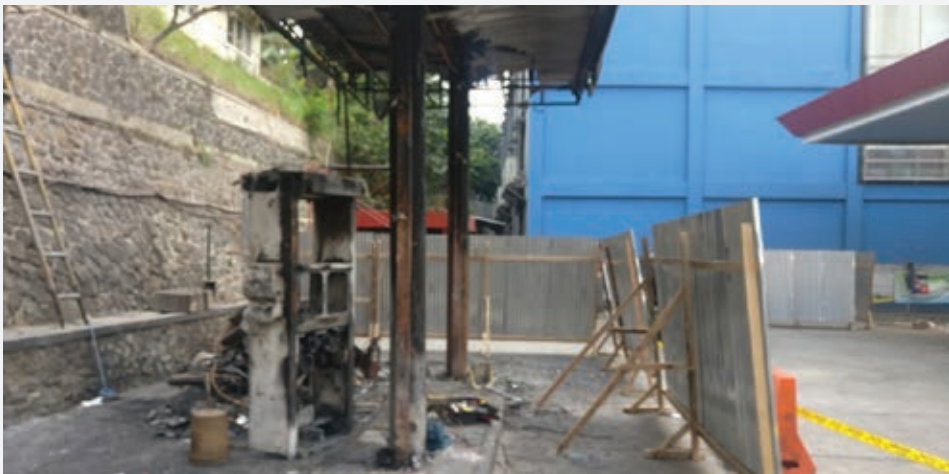
Gambar 2. Keadaan Shelter sepeda motor sesudah kebakaran

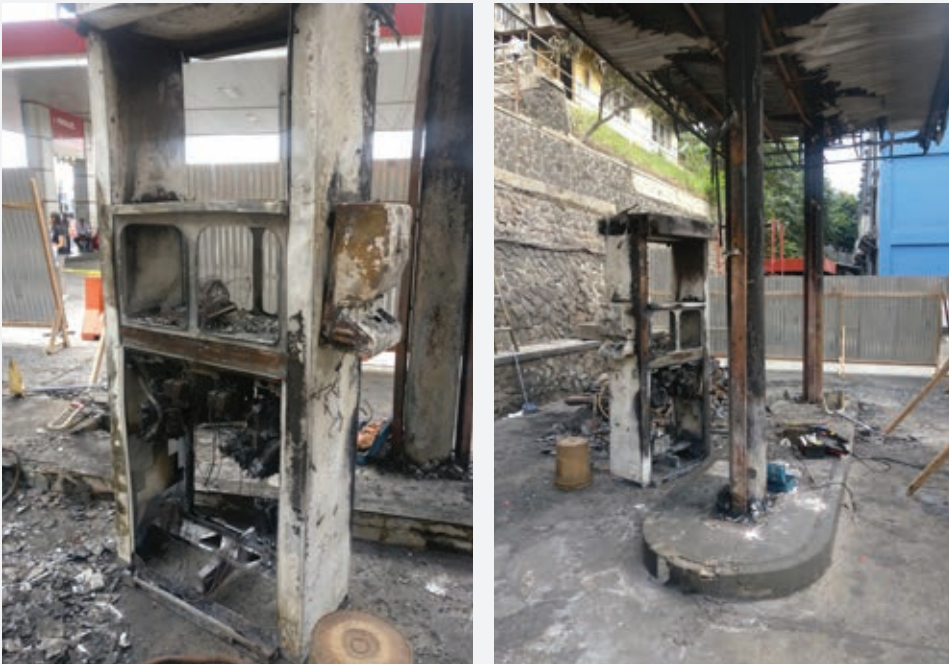
Gambar 3. Keadaan mesin *dispenser* setelah terjadinya kebakaran

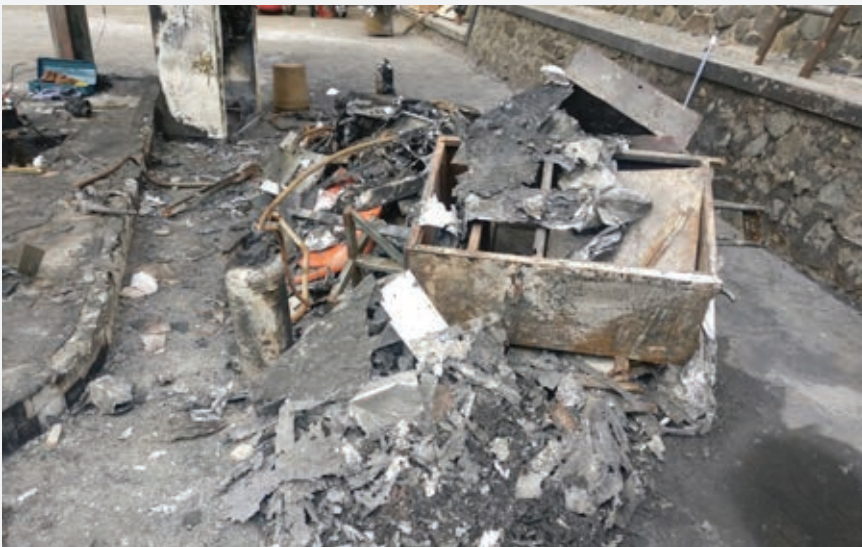
Gambar 4. puing puing motor, plafon dan *dispenser* spbu yang terbakar

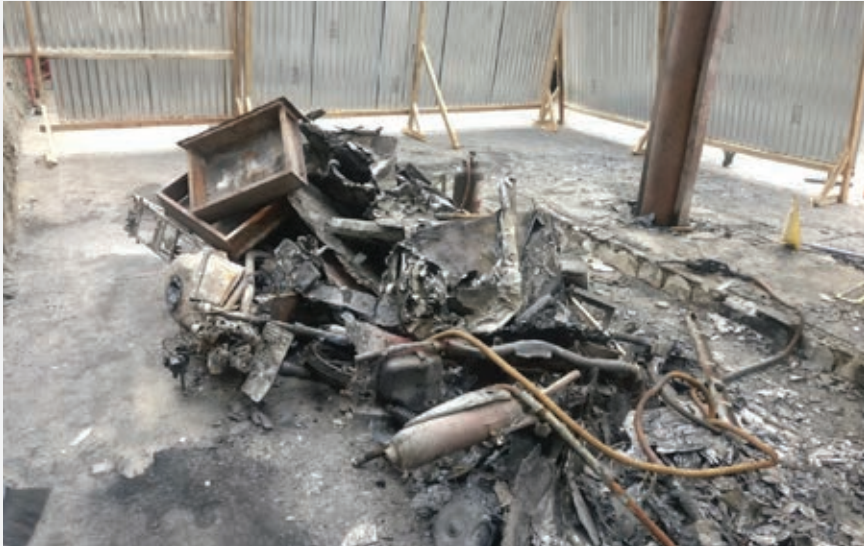
Gambar 4. Dua unit sepeda motor yang ikut terbakar dalam ledakan

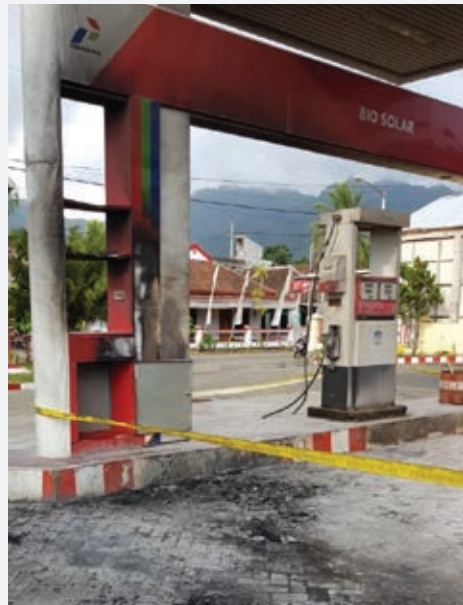
Gambar 1. Kondisi shelter yang terbakar

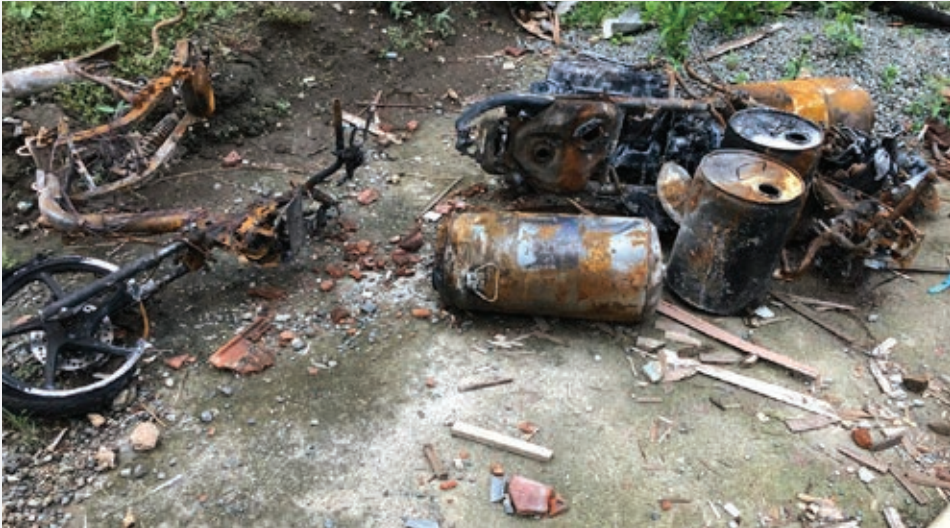
Gambar 2. Motor vario beserta 2 buah jerigen logam yang memicu terjadinya sambaran api

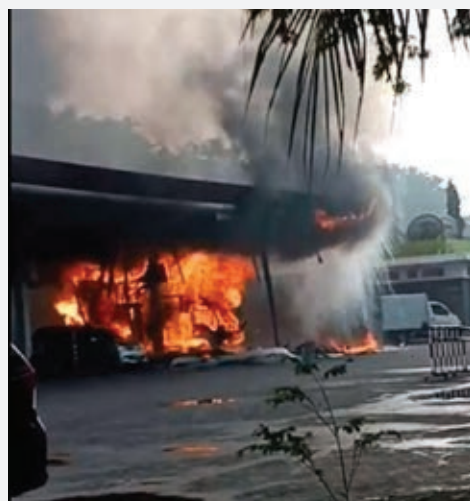
Gambar 1. Saat Api melahap SPBU Brebek

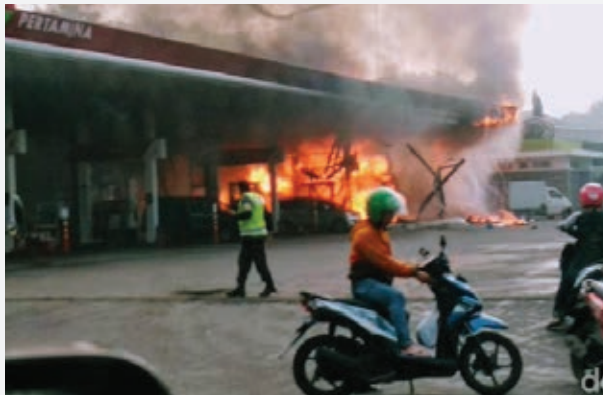
Gambar 2. Kondisi SPBU Brebek saat api melahap sebagian *dispenser* dan kanopi SPBU

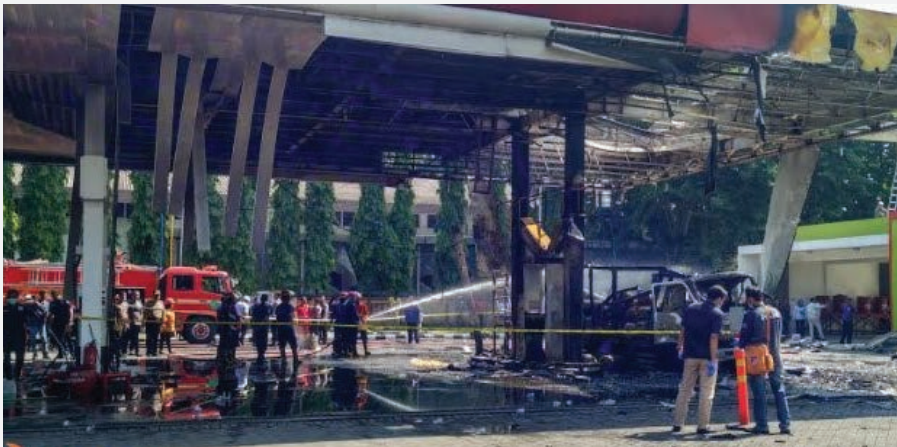
Gambar 3. Kondisi SPBU Brebek Pasca ledakan dan kebakaran

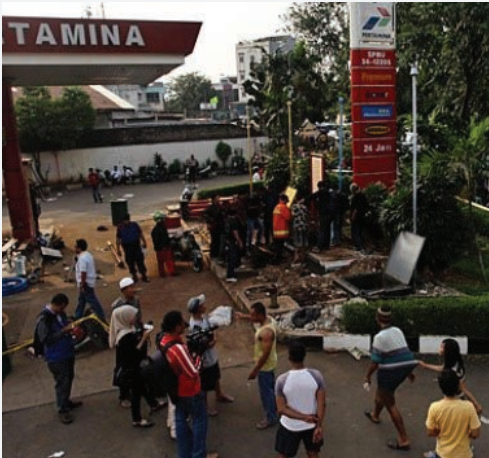
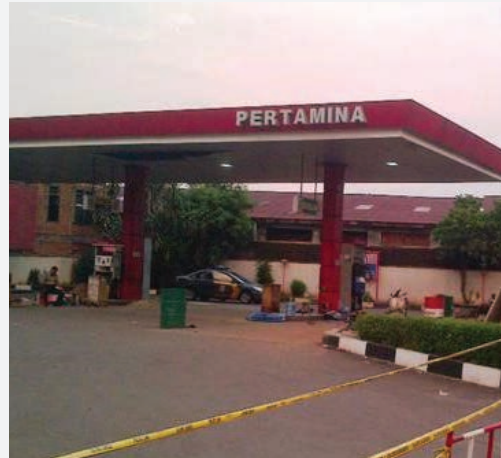
Gambar 1. Kondisi SPBU Palmerah setelah ledakan dan kebakaran

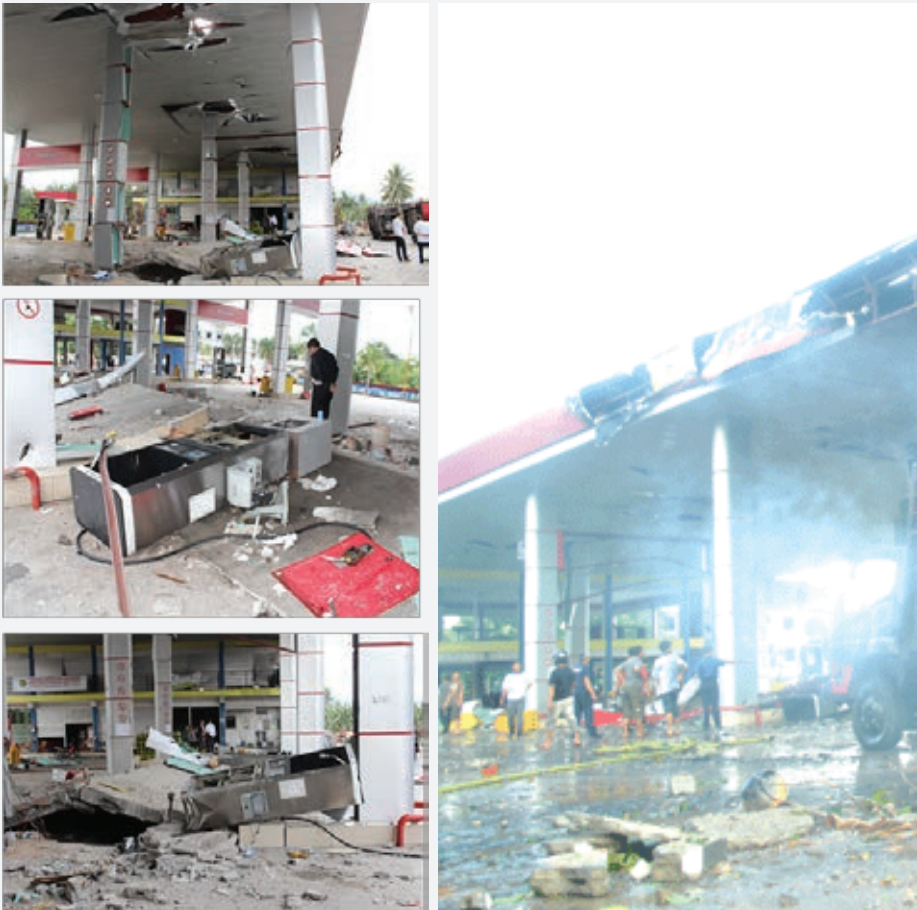
Gambar 1. Keadaan SPBU sesudah kebakaran
