KEMENTERIAN ENERGI DAN SUMBER DAYA MINERAL
DIREKTORAT JENDERAL MINYAK DAN GAS BUMI

TIM INDEPENDEN PENGENDALIAN KESELAMATAN MIGAS

ATLAS KESELAMATAN MIGAS

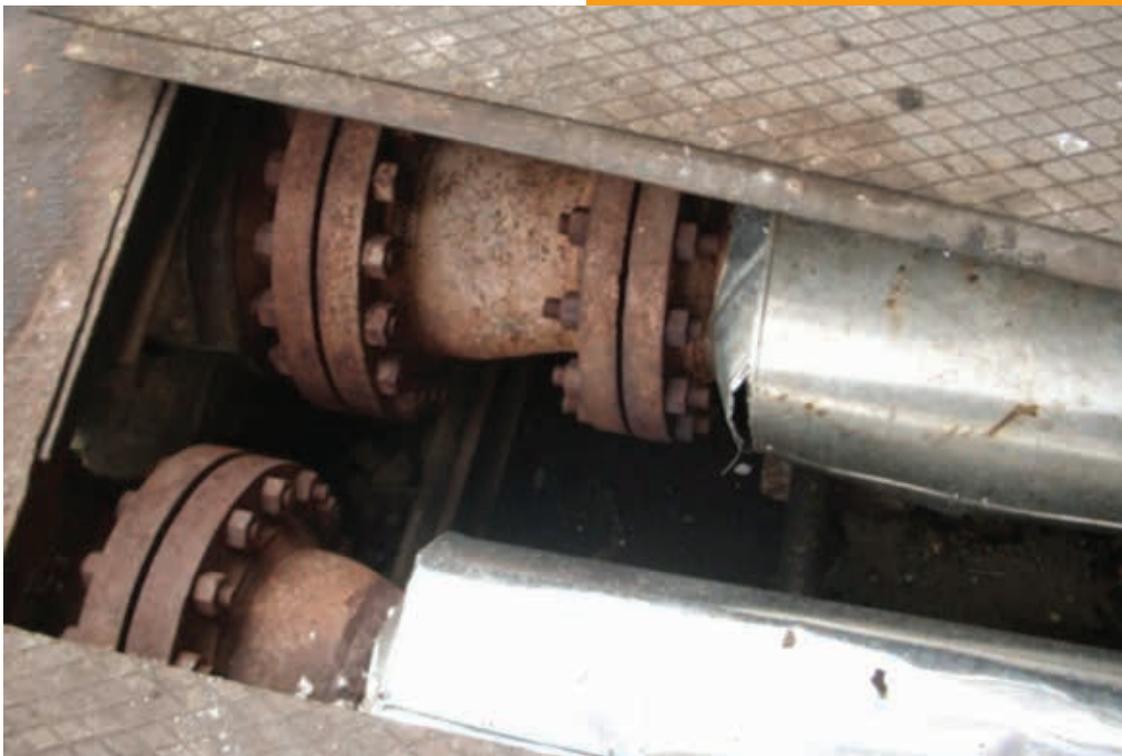
Gambar-2 Bagian pipa yang bocor

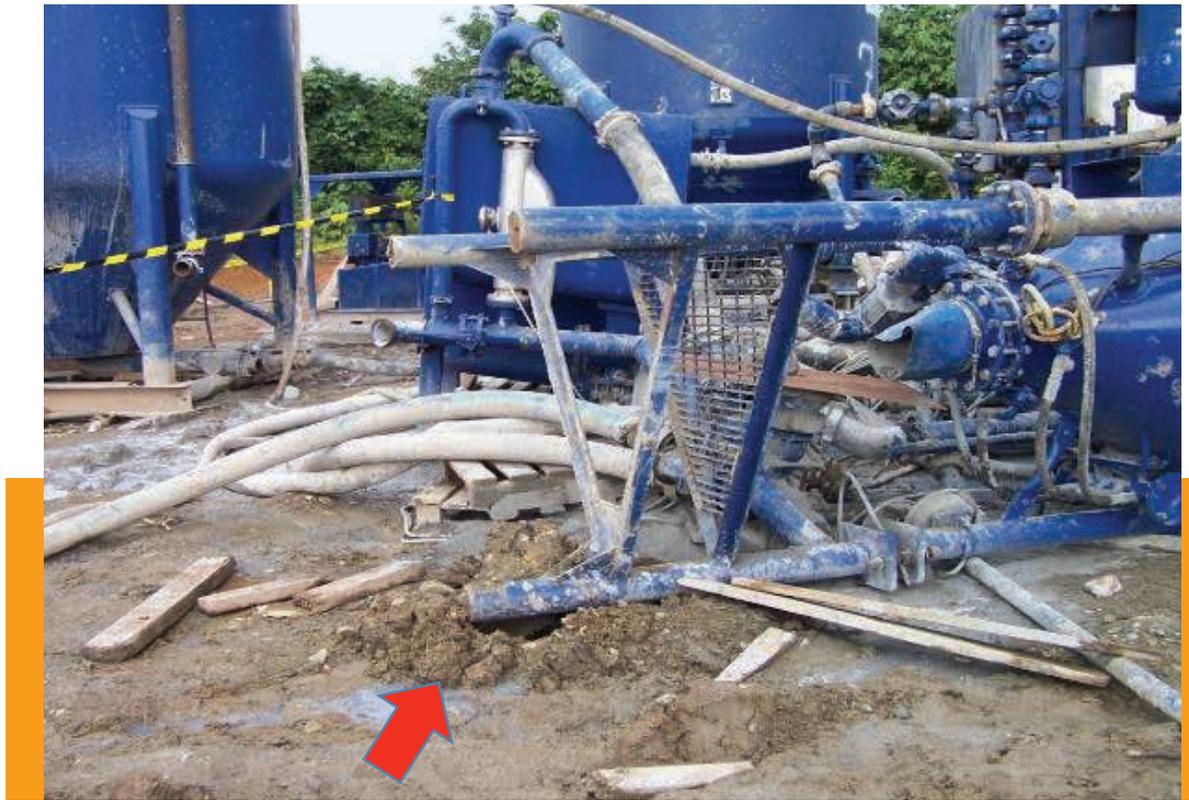
- Amblasnya salah satu kaki menyebabkan *Surge Tank* menjadi miring dan kehilangan keseimbangan sehingga mengakibatkan rubuhnya *Surge Tank* tersebut.

Gambar-3 Kaki Surge Tank yang amblas sehingga mengakibatkan tergulingnya Surge Tank

- Perlu disediakan *Hazard Identification & Risk Assessment* (HIRA) untuk setiap kegiatan yang dipahami oleh seluruh pekerja sehingga seluruh potensi bahaya dan tingkatan risikonya bisa diketahui sehingga kecelakaan bisa dihindari.

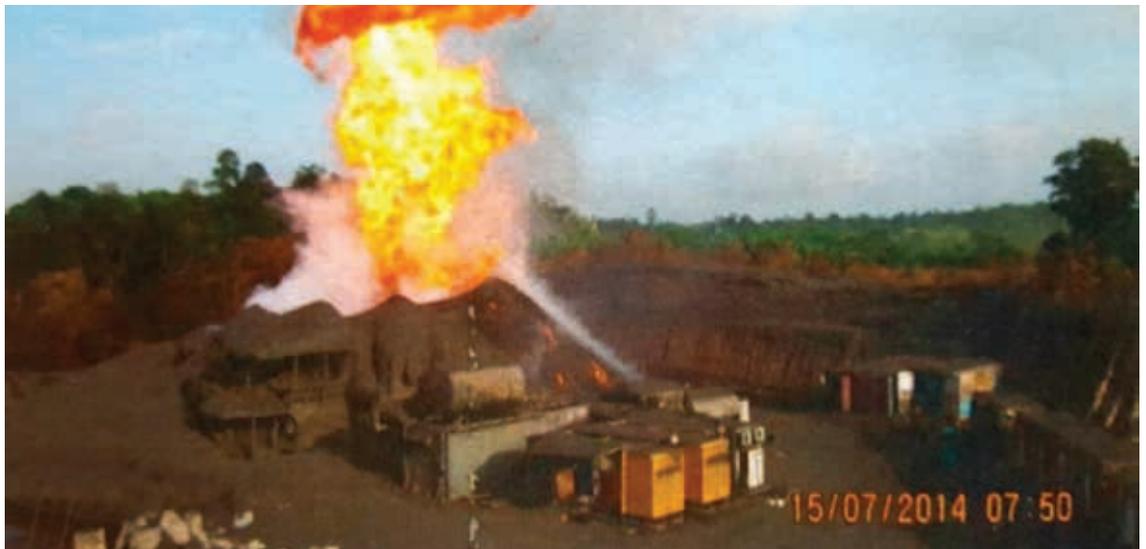
Gambar 1, Kebakaran pada sumur West Belani 8

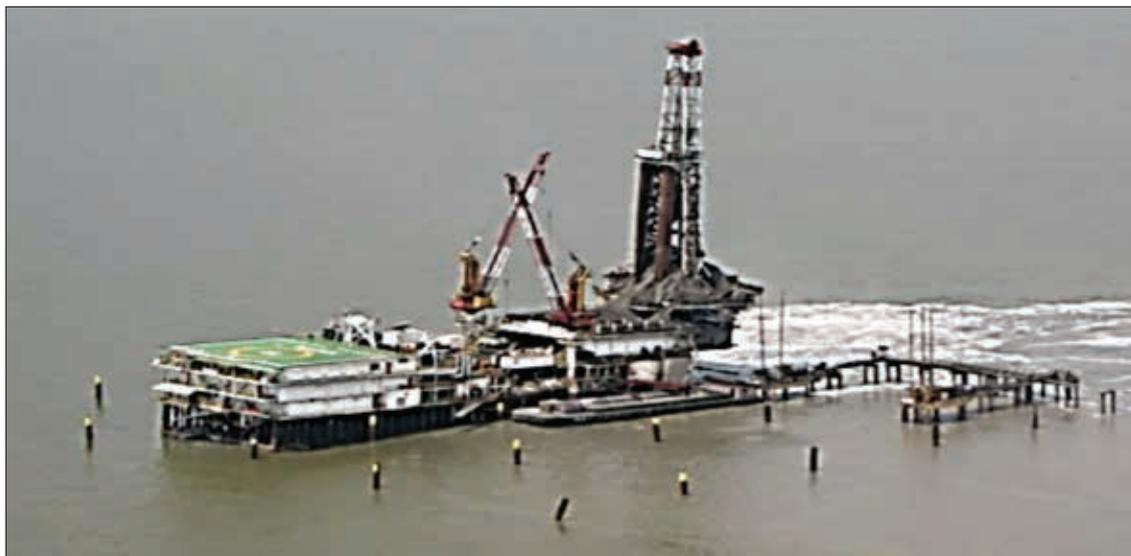
Gambar 1, Kondisi rig yang miring setelah terjadinya blow out

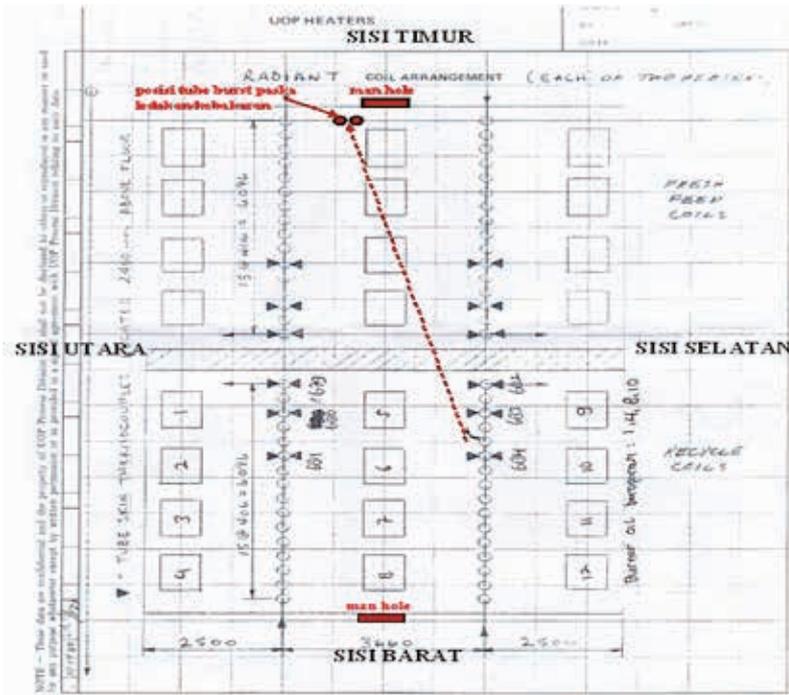
bahwa satu *radiant tube* pecah (*burst*) yaitu pada TI 684 atau *tube* T11. *Tube* ini merupakan bagian dari *recycle feed* (RF) coils yang didalamnya mengalir fluida campuran gas hidrogen dan *flushing oil*. Posisi *tube* yang pecah tersebut yang semula terpasang dibagian *recycle feed* (RF) chamber terhempas hingga mencapai jarak yang cukup jauh ke posisi didekat *manhole* pada sisi timur *heater* (dibagian *fresh feed* (FF) chamber). Terhempasnya *tube* TI 684 tersebut yang disebabkan oleh efek "*jet-reaction*" telah merobohkan seluruh dinding pemisah (*refractory wall*) antara *recycle feed* (RF) chamber dan *fresh feed* (FF) chamber serta menimbulkan kerusakan pada sejumlah *tube hanger/tube guide* dan *radiant tube* lainnya yang berada di dekatnya. Disamping itu akibat robohnya dinding pemisah tersebut juga telah menimbulkan kerusakan/ deformasi yang sangat besar pada kedua dinding sisi selatan dan sisi utara *heater* HCU-211 tersebut, terutama pada dinding sisi selatan dimana lokasinya berdekatan dengan posisi *radiant tube* yang pecah tersebut (lihat Gambar 3).

Gambar 2 Susunan radiant tube dan burner pada Heater HCU-211 serta posisi tube burst paska kebakaran.

Tube yang pecah (tube burst) yang semula terpasang dibagian recycle feed (RF) chamber terdorong / terhempas ke sisi bagian Timur dari fresh feed (FF) chamber. Terlihat pula bahwa seluruh dinding pemisah ke dua chamber roboh.

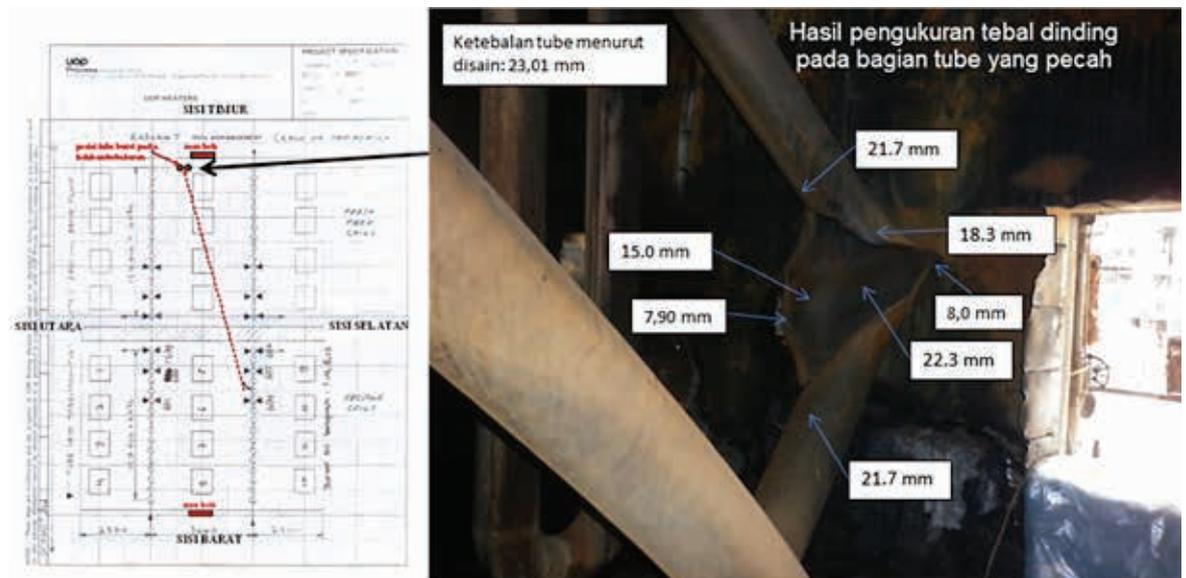
Permukaan *tube* yang pecah menunjukkan pola bukaan seperti mulut ikan (*fish-mouth*) dengan posisi diperkirakan menghadap ke arah burner yang terpasang didekat dinding/sisi bagian selatan *heater* HCU-211. Pembentukan pecahan (*tube burst*) berbentuk mulut ikan tersebut diawali dengan peristiwa *bulging*. Dari hasil pengujian institusi metalografi dengan teknik replika yang

telah dilakukan oleh B2TKS, BPPT diperoleh bahwa material *tube* dibagian yang pecah menunjukkan terjadinya pembesaran butiran (*grain growth*) fasa *austenit* yang sangat signifikan, tanpa disertai adanya pembentukan *creep cavitations* yang berarti (lihat Gambar 4a s/d 4f). Hal ini mengindikasikan bahwa *tube* yang pecah (*tube burst*) tersebut mengalami kerusakan jenis: **short-term localized overheating**.

Gambar 4a. Tube yang pecah adalah tube yang diberi tanda TI 684 (sesuai nomer thermocouple), semula terletak dibagian recycle feed (RF) chamber dengan nomer tube T11. Setelah kejadian, tube dengan tanda TI 684 tersebut ditemukan berada didekat manhole pada dinding sisi timur dibagian fresh feed (FF) chamber.

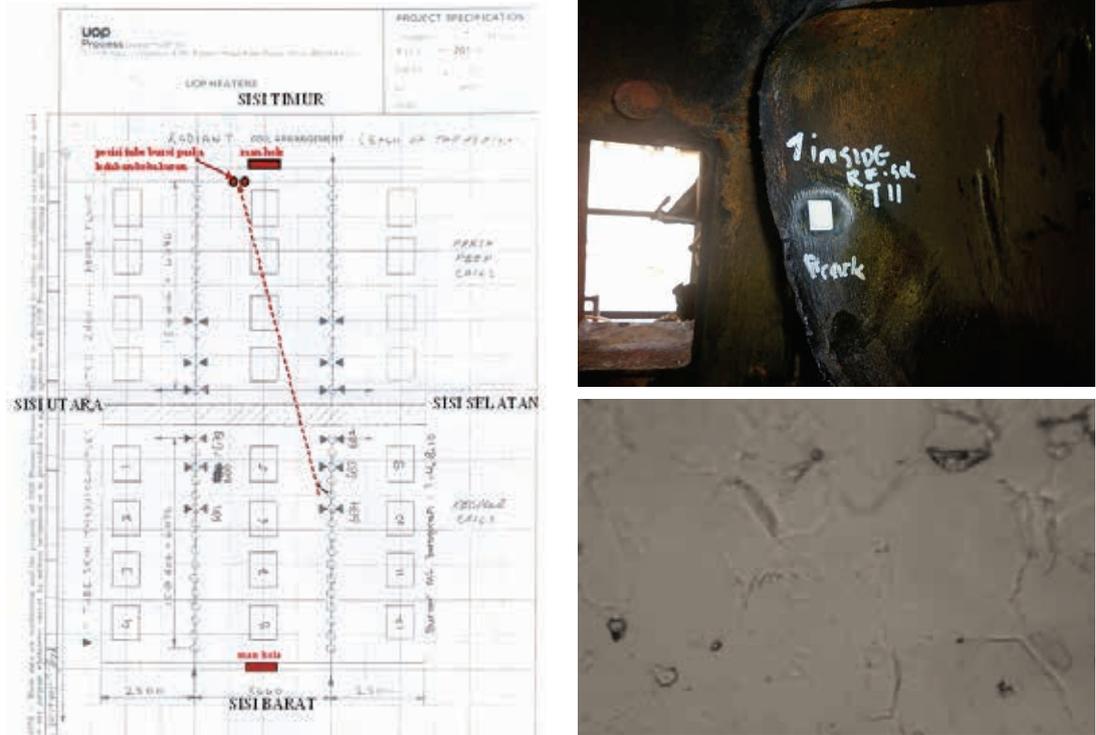
Gambar 4b. Hasil uji *in-situ* metallography pada bagian dinding luar tube yang pecah (*tube burst*), memperlihatkan struktur mikro dengan ukuran butiran yang besar.

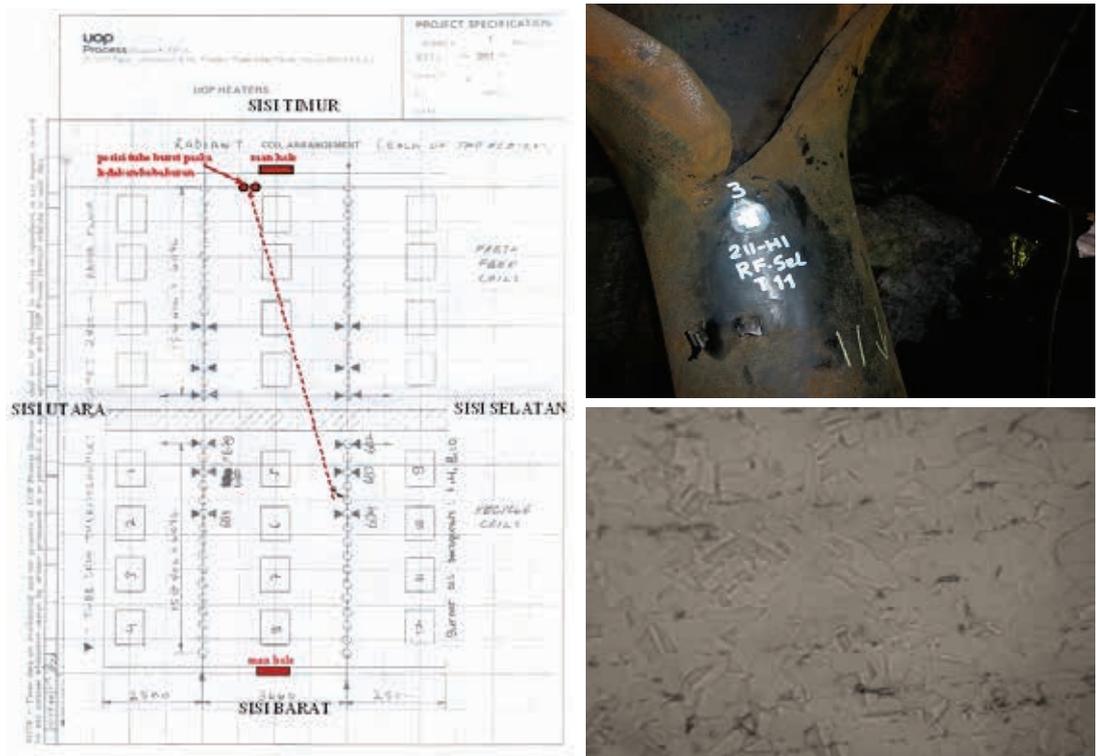
Gambar 4c. Hasil uji in-situ metallography pada bagian dinding dalam tube yang pecah (tube burst), memperlihatkan struktur mikro dengan ukuran butiran yang besar.

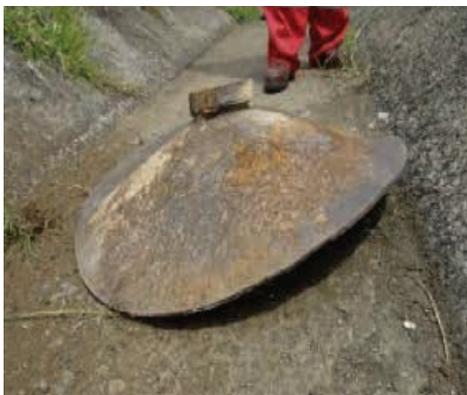
Gambar 2. Tutup sandblast yang terlepas

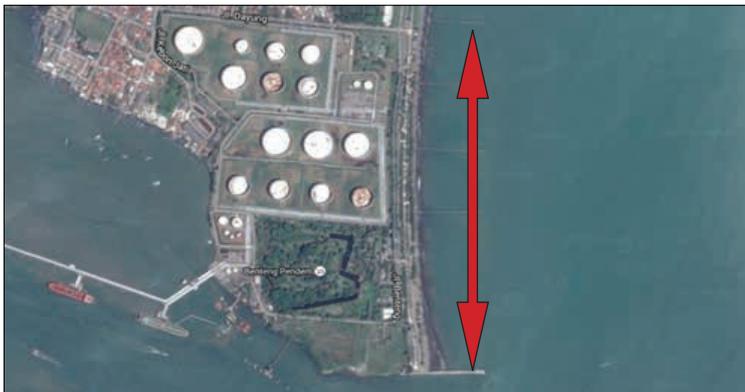
Kandasnya kapal MT Martha Petrol karena menabrak karang yang terdapat di antara Bouy 1 dan Bouy 3 merupakan salah satu contoh nyata tindakan *unsafe act* yang dilakukan oleh nahkoda kapal. Ketika kapal akan bergerak dari *anchorage area* memasuki alur pelayaran menuju pelabuhan/jetty di Pertamina RU IV, seharusnya nahkoda telah mengetahui alur yang harus ditempuh. Tindakan *unsafe* ini mengakibatkan pencemaran dan kerusakan lingkungan di sekitar Teluk Peny, Cilacap yang cukup besar.

Gambar-1 Luasan sebaran minyak di Teluk Peny

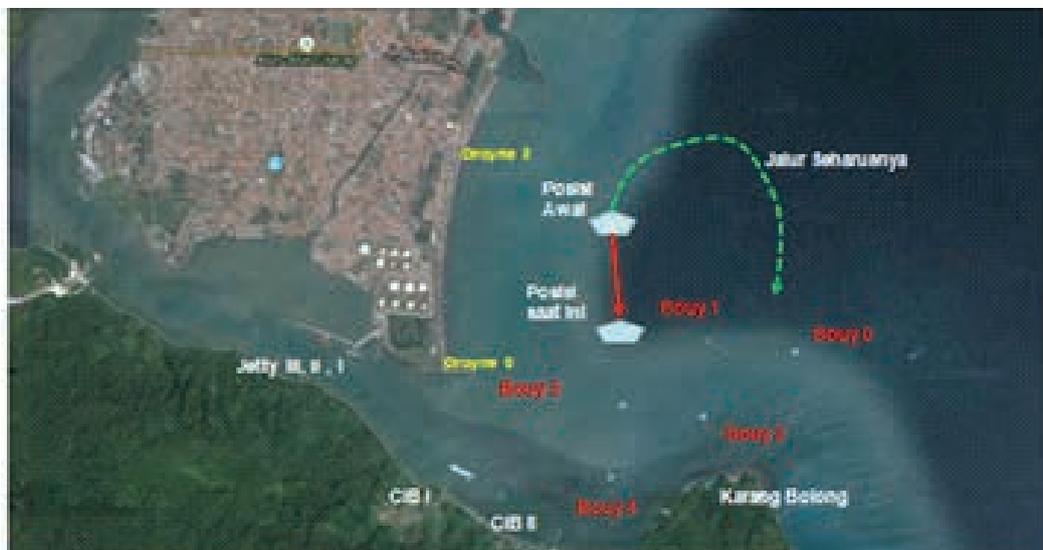
- Telah terjadi kesalahan prosedur yang mengakibatkan MT Martha Petrol kandas saat bergerak dari *anchorage area* menuju Jetty I.
- Patut diduga nahkoda melakukan tindakan *unsafe act*, yaitu memasuki alur pelabuhan tanpa melalui alur yang sudah ditentukan, yaitu antara Bouy 0 dan Bouy 1.
- Petugas Pandu yang seharusnya siap sedia di Bouy 0 tidak melaksanakan tugasnya dengan benar.
- Penanganan MT Martha Petrol yang bocor karena menabrak karang antara Bouy 1 dan Bouy 3 cukup lama menunggu izin penyelamatan (*salvage*) dari Ditjen Perhubungan Laut sehingga semakin banyak muatan kapal yang mencemari pantai Teluk Penyu.
- Tidak adanya analisa penyebab terjadinya perubahan *spec* MFO-180 di kompartemen MT Martha Petrol menyulitkan proses sanggah PT Pertamina RU IV.
- Inspektur Migas tidak dapat melakukan investigasi terhadap kapal yang kandas.

Gambar-3 Lintasan kapal dari anchorage area menuju Jetty 1 tidak melewati alur yang benar (antara Bouy 0 dan Bouy 1)

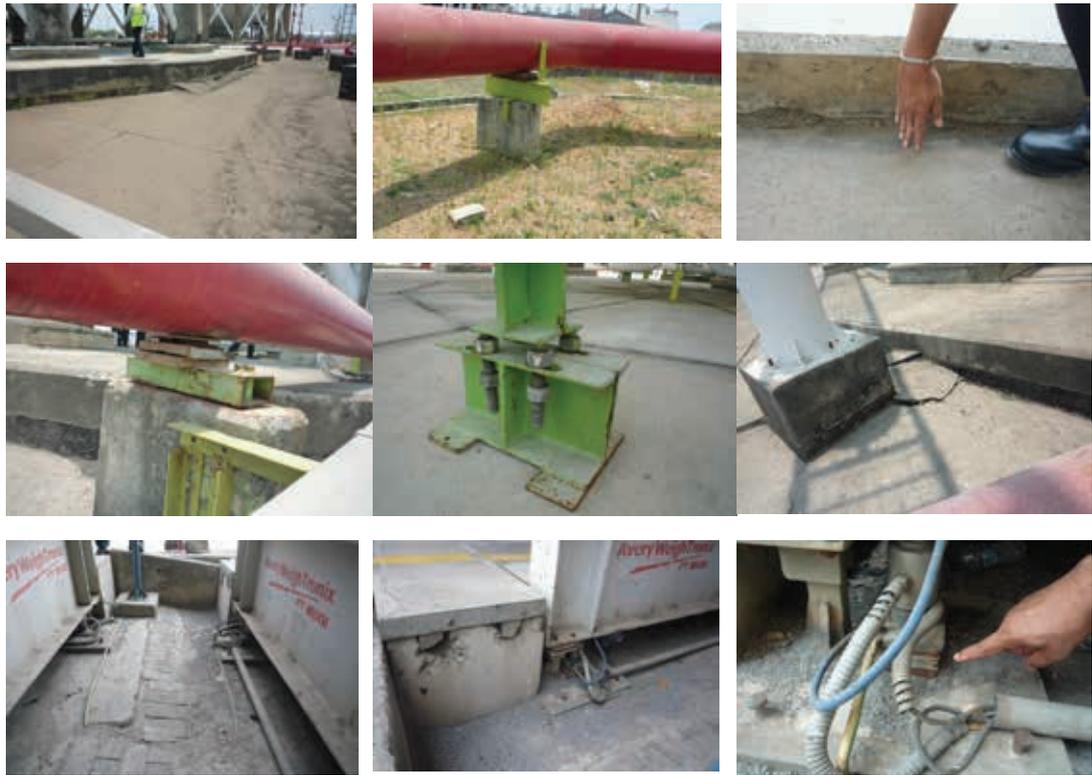
Penurunan tanah pada penyangga perpipaan mengakibatkan terjadinya *gap/celah* antara penyangga pipa dan dasar pipa yang akan dapat mempengaruhi kekuatan maupun kekakuan pipa. Sedangkan penurunan tanah pada jembatan timbang akan mempengaruhi ketelitian penimbangan.

Gambar 3, penurunan tanah pada slab beton tanki timbun bulat, tumpuan sistem perpipaan dan instalasi jembatan timbang.

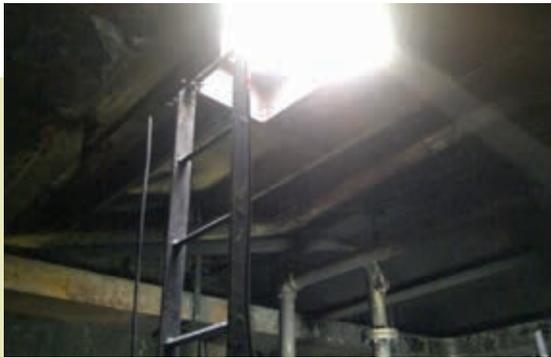
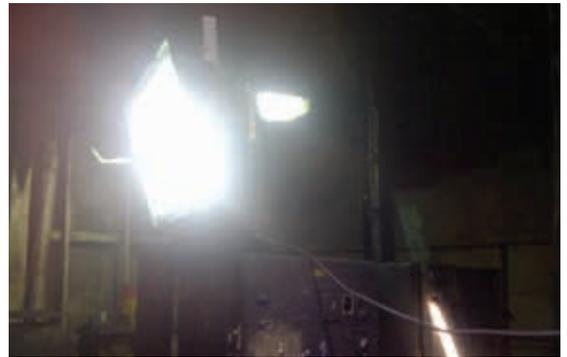
Gambar-9 Lubang skylight dan lampu penerangan di ruang SG

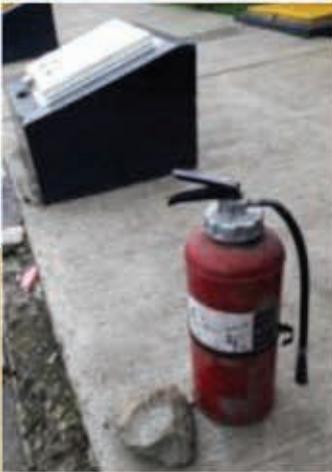
Gambar-2 APAR yang tidak berfungsi

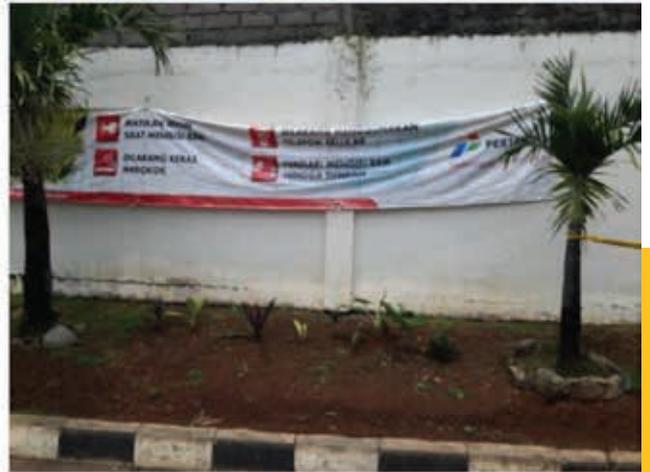
Gambar-4 Spanduk K3 yang tidak lengkap dan sebagian tertutup pepohonan

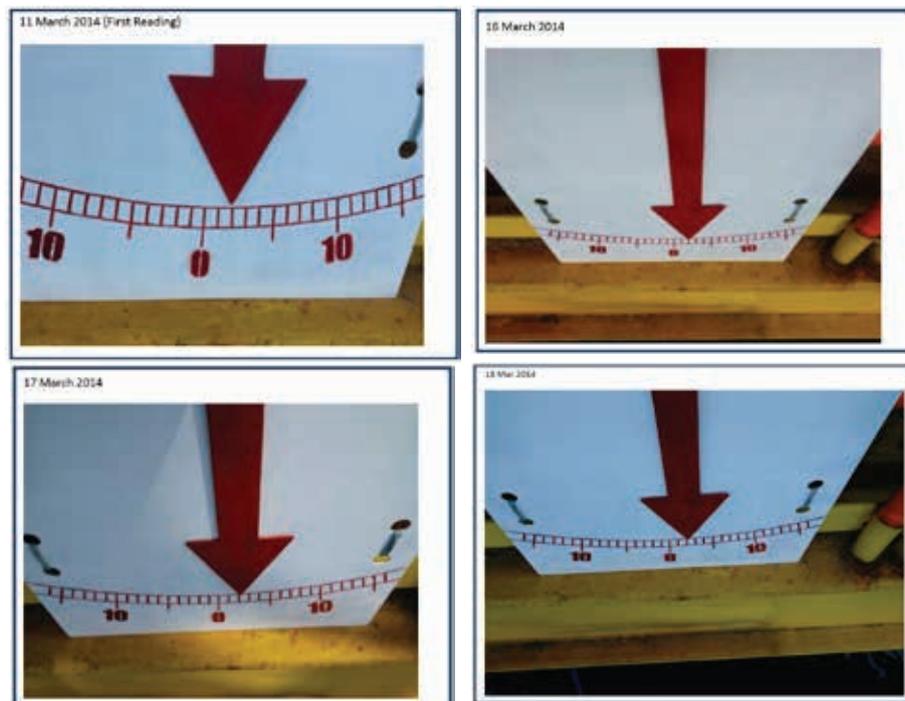
Gambar 5. Hasil Jacket Nodes Inspection

- Berdasarkan hasil ROV Inspection didapatkan bahwa :
 - a. Structure and conductor still intact
 - b. Structure menunjukkan kemiringan terhadap A3
