KEMENTERIAN ENERGI DAN SUMBER DAYA MINERAL
DIREKTORAT JENDERAL MINYAK DAN GAS BUMI

TIM INDEPENDEN PENGENDALIAN KESELAMATAN MIGAS

ATLAS KESELAMATAN MIGAS

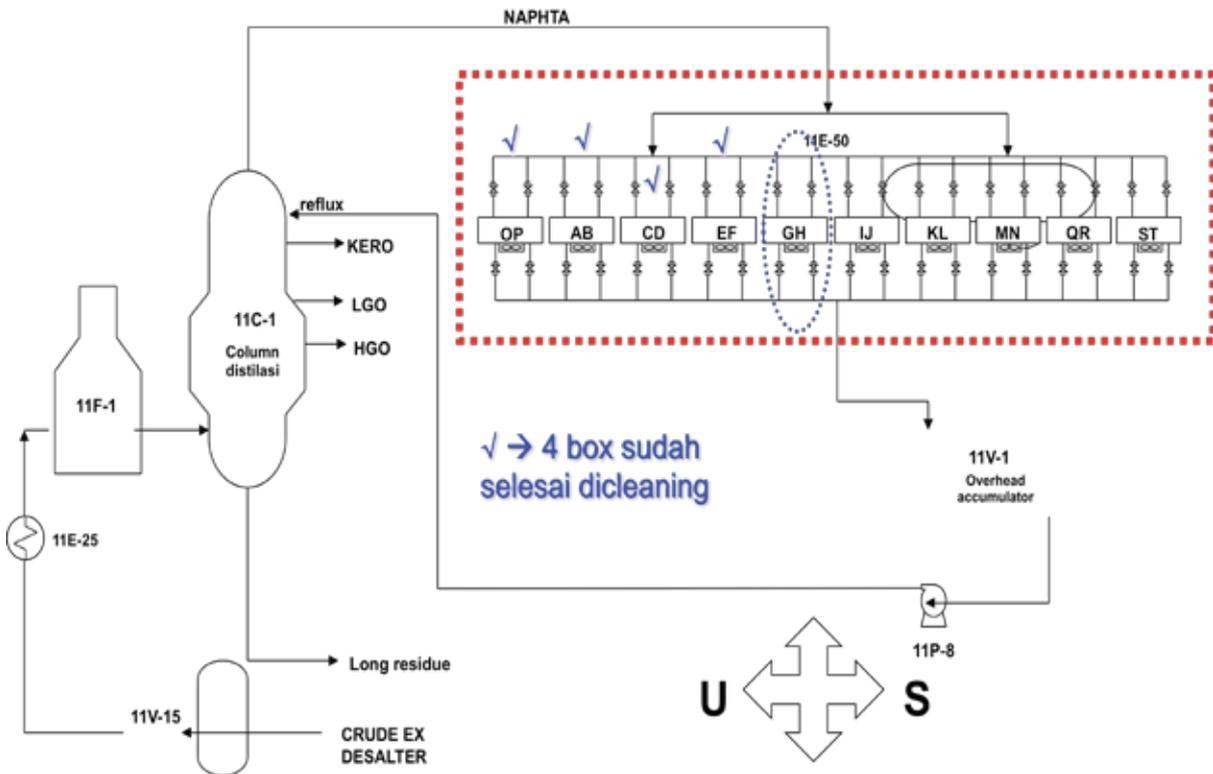
- Tipe Kejadian : Kebakaran dan Kecelakaan Kerja
- Tanggal : 9 Maret 2008
- Lokasi : Fuel Oil Complex I Kilang Cilacap.
- Tipe : Kebakaran
- Korban : 3 orang meninggal dan 2 orang cedera
- Kerusakan : Kerusakan ringan
- Alat terlibat : Fin Fan Cooler 11E-50GH

Type Air Fin Fan Cooler, Fungsi untuk mengkonsdensasi uap Hidrokarbon dari overhead kolom CDU-I, terdiri dari 10 bays/box dengan kondisi operasi temperatur inlet $\pm 140^{\circ}\text{C}$ / Outlet $\pm 58^{\circ}\text{C}$, cairan Hidrokarbon keluaran dengan tekanan $\pm 0.8 \text{ kg/cm}^2\text{.g}$.

Kecelakaan terjadi pada saat melakukan pekerjaan pembersihan Fin Fan Cooler 11E-50GH yang terletak di unit Fuel Oil Complex I Kilang Cilacap.

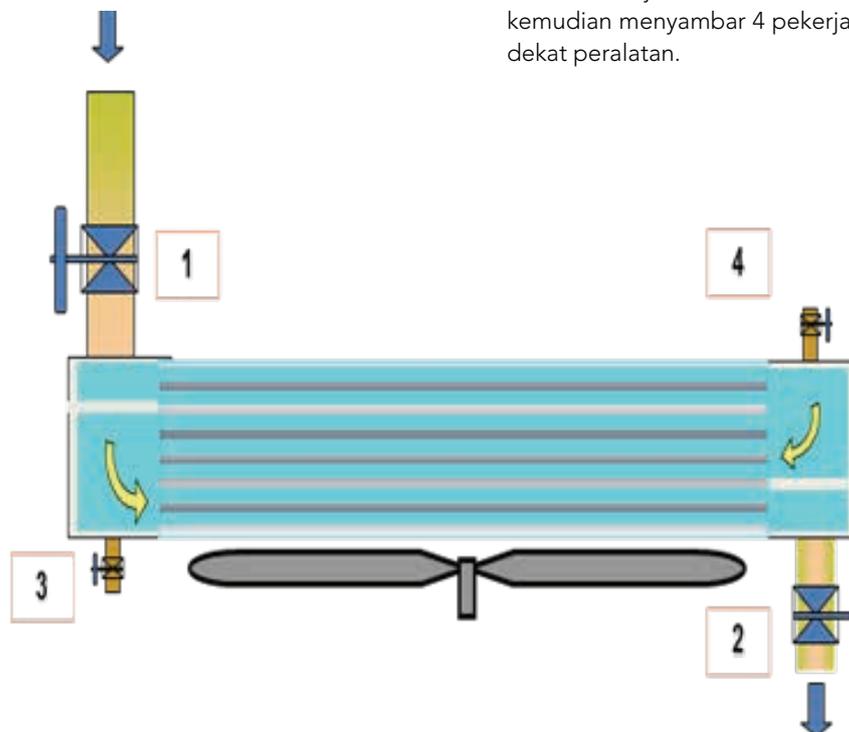
- Pada jam 08.14 pagi, pekerja kontraktor memulai pekerjaan dengan melepas baut *flange* di *inlet* dan *outlet* Fin Fan. Pada saat melepaskan baut pada sisi *outlet*, sisa cairan yang terperangkap di dalam pipa menyembur keluar dan membasahi peralatan di bawahnya. Mengingat cairan di dalam fin Fan adalah *Naphta* yang tergolong ringan, maka langsung menguap menjadi uap hidrokarbon. Sebagian cairan menyembur ke bawah dan mengenai peralatan yang berada di bawahnya.

- Tiba-tiba terjadi flash disertai kebakaran yang kemudian menyambar 4 pekerja yang berada di dekat peralatan.

- Operator yang melihat adanya kebakaran segera melaporkan insiden tersebut dan langsung dilakukan pemadaman api dengan menggunakan Fire Hydrant, APAR jenis *dry powder* dan steam yang tersedia dilapangan. Kebakaran dapat diatas sekitar 10 menit kemudian
- Korban (4 orang) langsung di evakuasi dan dibawa ke RS dan 3 orang dinyatakan meninggal dunia.
- Kilang FOC I tetap beroperasi normal.

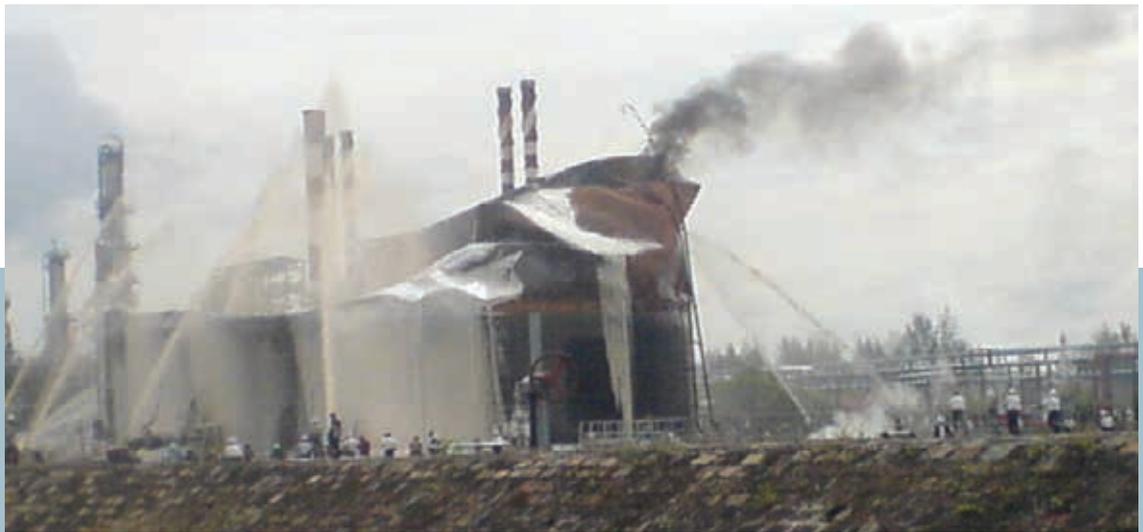
Akibat ledakan yang disertai dengan kebakaran tersebut, tanki TK-105 mengalami kerusakan yang sangat parah (total loss) seperti yang terlihat pada

Gambar 3. Walaupun tidak ada korban jiwa ataupun cedera yang timbul akibat kejadian tersebut, tetapi total kerugian yang ditimbulkan baik langsung maupun tidak langsung diperkirakan mencapai diatas Rp 18 milyar.

Gambar. 3 Proses pemadaman api pada tanki TK-105 yang terbakar.

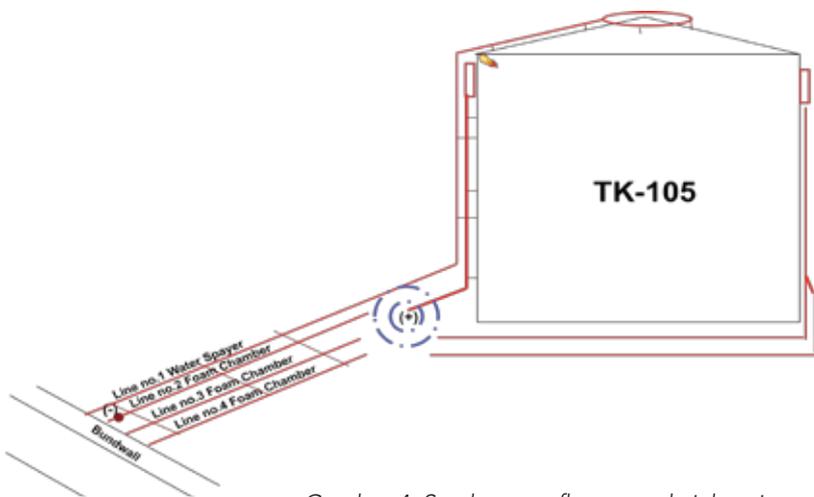
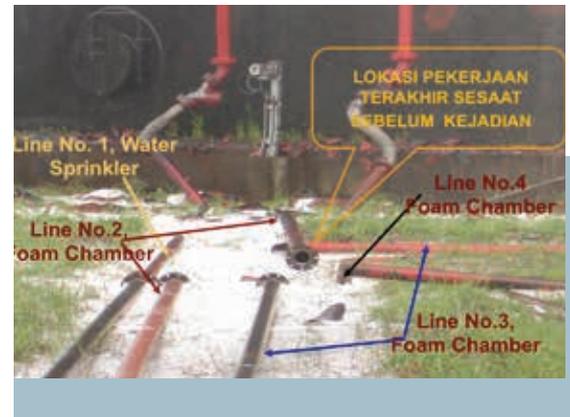
Gambar 4. Sambungan flange pada jalur pipa saluran busa (foam chamber line) yang telah dilepas dari tanki TK-105, sementara jalur pipa saluran water sprinkler masih terhubung dengan tanki.

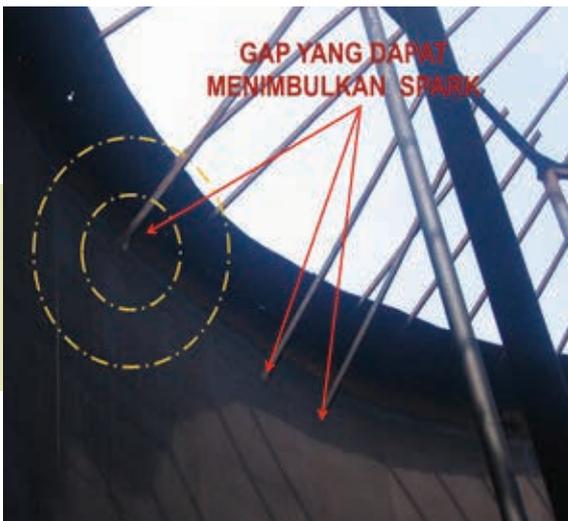
dapat memicu terjadinya perbedaan potensial. Pada Gambar 5 ditunjukkan kemungkinan terjadinya celah atau gap pada bagian sambungan las antara *rafter* dengan *shell* tanki di area *top angle* tanki yang diambil pada tanki lainnya yang sejenis yaitu TK-102 yang sedang diperbaiki. Percikan listrik yang terjadi tersebut kemungkinan besar disebabkan oleh pengaruh aliran arus listrik liar yang mengalir masuk kedalam shell tanki akibat proses pengelasan yang dilakukan beberapa saat sebelum kejadian, terutama pada saat dilakukan *tack weld* untuk penyetulan atau pengesetan jalur pipa saluran busa (*foam chamber line*) dengan *flange* (lihat Gambar 6), atau pada saat stang las menyentuh pipa lainnya mengingat jarak antara lokasi *grounding* dengan titik pengelasan relatif cukup jauh (lihat Gambar 7). Walaupun ke-tiga jalur pipa saluran busa (*foam chamber line*) telah

Gambar 5. Gap/celah yang dapat terbentuk pada sambungan antara rafter dengan struktur bagian atas/ shell tanki akibat korosi dan/atau retak dan dapat menimbulkan percikan listrik (electrical spark)

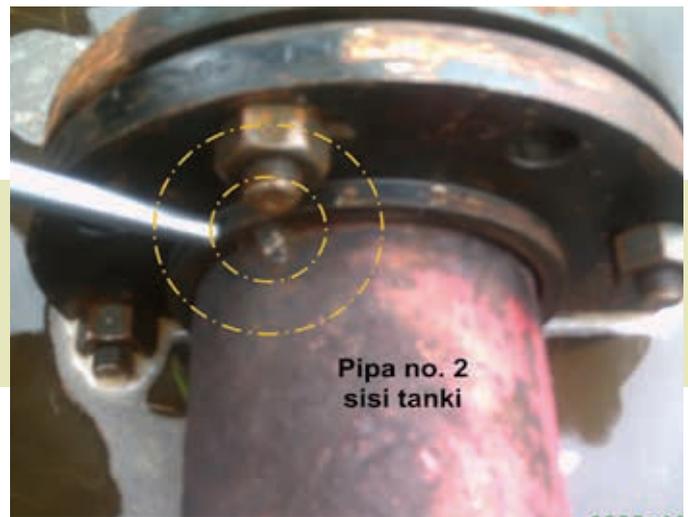
Gambar 6. Tack weld yang digunakan untuk melakukan pengesetan/penyetelan saat penyambungan pipa dengan flange.

dilepas koneksinya dari tanki TK-105, tetapi ternyata jalur pipa saluran *water sprinkler* masih terhubung dengan tanki (belum dilepas). Untuk maksud memudahkan pengesetan/penyetelan antara sambungan pipa/flange yang berada disisi *bundwall* dengan sambungan pipa/flange yang berada pada sisi tanki, *welder* telah melakukan pemasangan 1 (satu) buah baut pengikat antara ke-dua flange tersebut, dan walaupun hanya menggunakan satu buah baut saja ternyata masih dapat menghantarkan arus listrik ke jalur pipa (seperti terlihat dari hasil pengukuran pada Gambar 8). Diperkirakan bahwa arus listrik liar yang terjadi baik pada saat dilakukan *tack weld* untuk proses pengesetan/penyetelan maupun pada saat dilakukan proses pengelasan pada pipa dengan flange dapat mengalir menuju jalur pipa *water sprinkler* yang masih terhubung dengan tanki melalui batang baja tulangan dari bantalan/dudukan pipa yang telah terpapar karena sebagian permukaan semen atau beton dari bantalan pipa tersebut telah rusak.

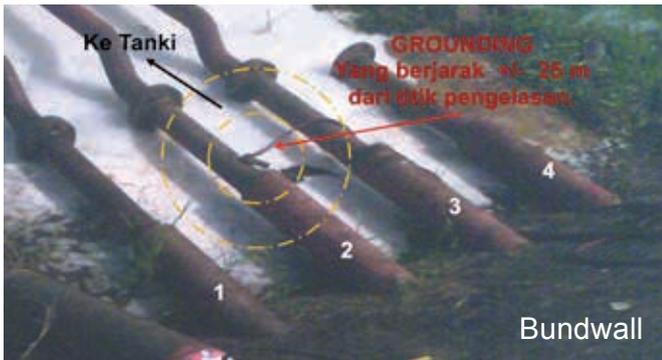
Gambar 7. Penempatan grounding pada jarak yang cukup jauh dari titik pengelasan pada jalur pipa busa (foam chamber line) no. 2 (lihat pula Gambar 4).

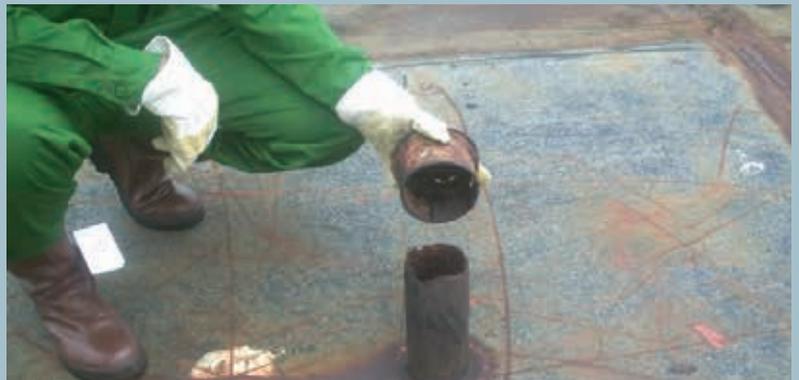
Gambar 9. Venting system (PV vent) yang terpasang dibagian atap tanki sejenis dengan tanki TK-105 yang telah mengalami korosi.

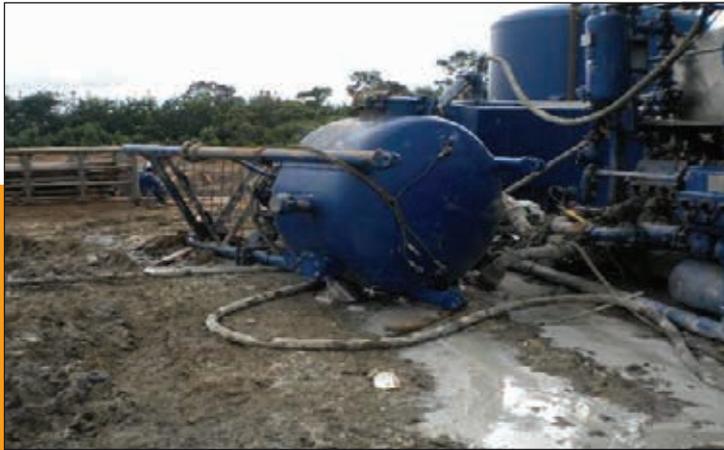
Gambar-1 Surge Tank yang rubuh

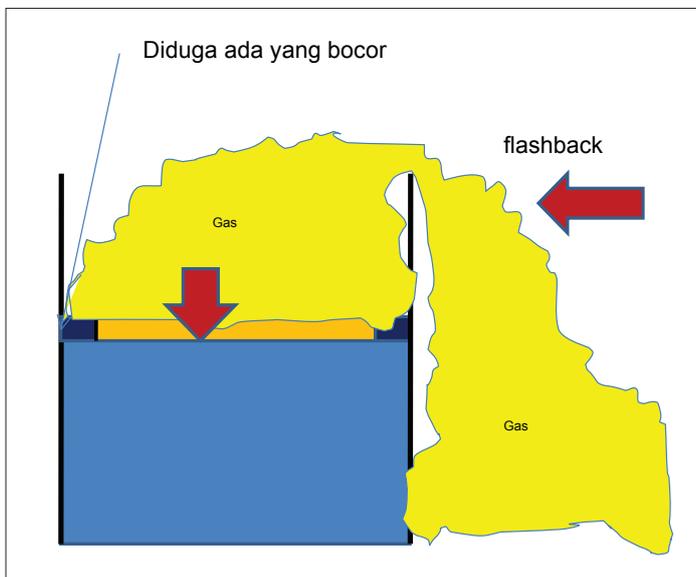
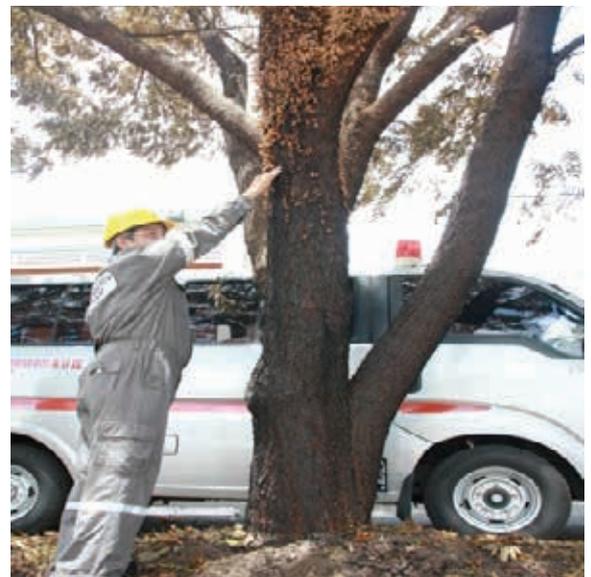
Bagian pohon yang terpapar di bagian tengah

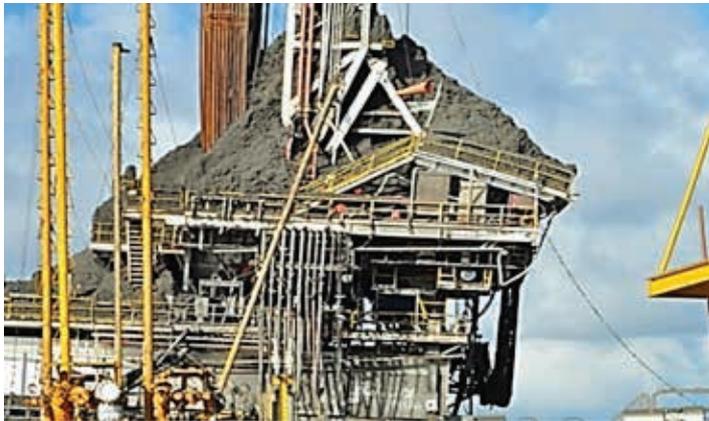
Gambar 2, Timbunan lumpur diatas dek dan sub-structure mengakibatkan rig miring

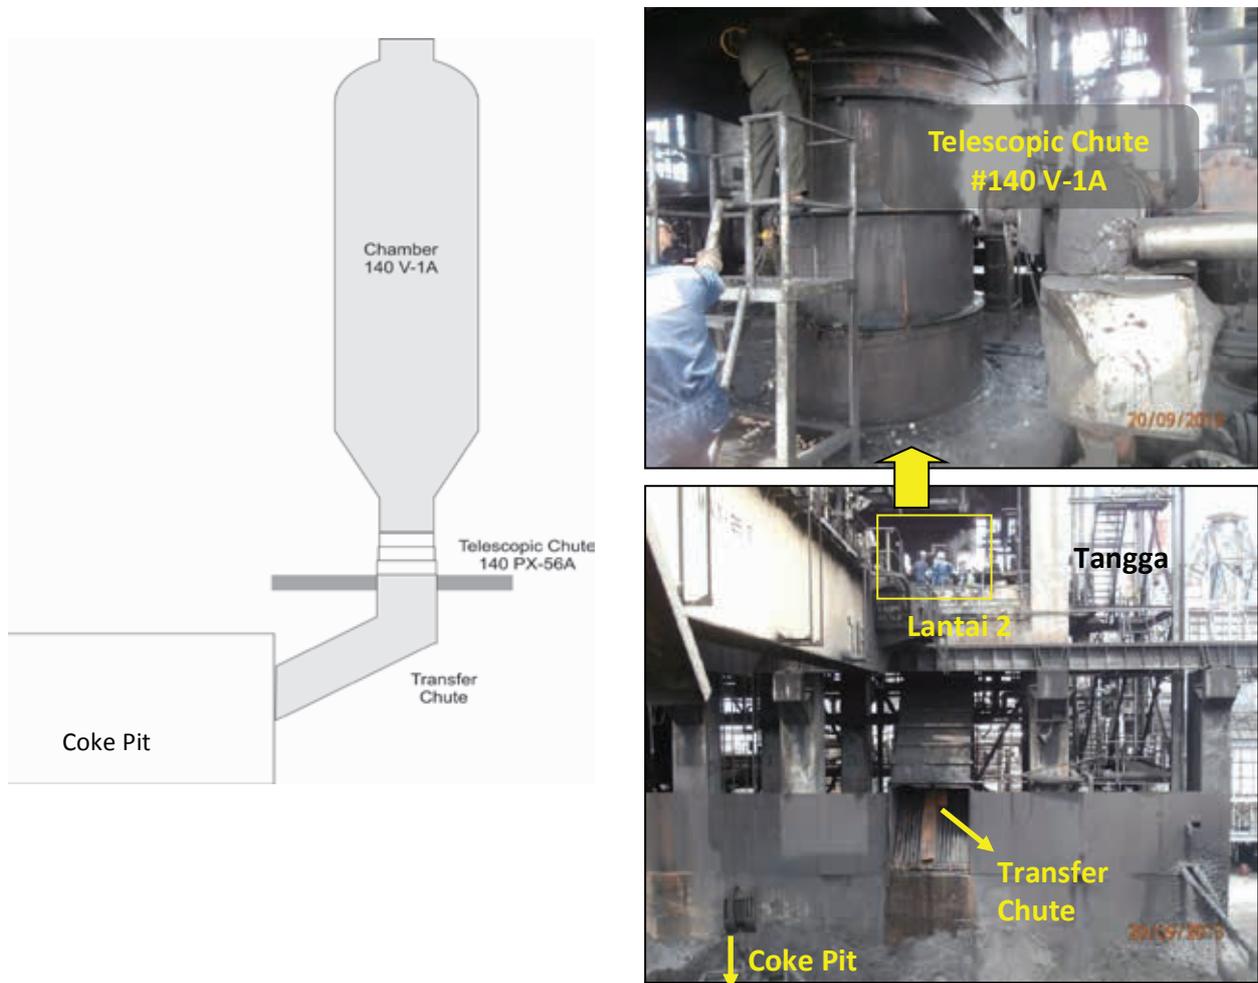
Gambar 2. Susunan/instalasi antara Coke Chamber 140V-1A dengan Telescopic Chute dan Transfer Chute.

Dari hasil pengecekan dilapangan menunjukkan bahwa penyumbatan aliran fluida produk *decoking* dibagian *transfer chute* disebabkan oleh adanya lembaran pelat yang menutup laju aliran fluida (*coke* dan air) yang menuju kebagian *coke pit*, sehingga *coke* menggumpal pada *transfer chute*. Lembaran pelat yang menutup aliran fluida tersebut ternyata berasal dari pelat yang sebelumnya digunakan untuk menambal kebocoran pada dasar *transfer chute* yang telah mengalami korosi. Pemasangan lembaran pelat dilakukan dengan pengelasan menggunakan metode *spot-weld* pada rel yang berfungsi sebagai pemecah *coke* yang jatuh pada saat pekerjaan *boring* dan *cutting*. Pemasangan

- Pembuatan *window opening* pada bagian sisi dinding *Transfer Chute* tidak didasarkan pada analisa resiko yang memadai, sehingga telah menimbulkan terjadinya aliran *coke* bercampur air panas turun secara bersamaan dengan akumulasi beban *coke* dan air didalam *Chamber* dan *Telescopic Chute* diperkirakan telah mencapai lebih dari 150 ton sehingga menimbulkan efek *flush flood* dan beban benturan (*impact*) yang sangat tinggi terhadap struktur penyangga *Transfer Chute*. Akibatnya struktur penyangga *Transfer Chute* mengalami *brittle fracture overload* dan kemudian roboh.

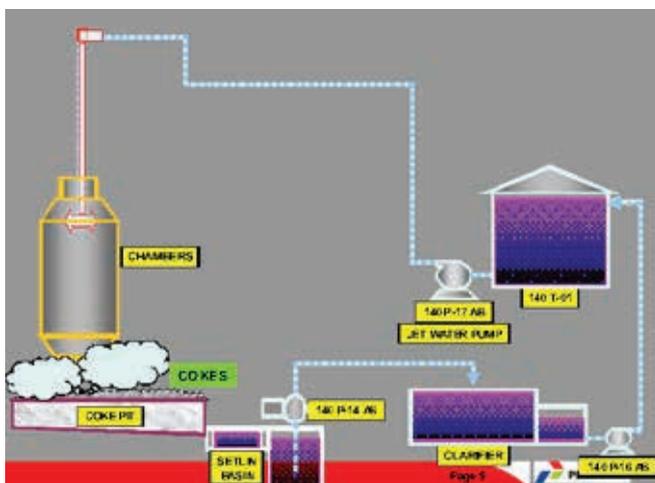
Coke Chamber 140-V-1 A/B/C/D dilakukan pembongkaran (*decoking*) menggunakan peralatan *drill-stem* dan media air bertekanan tinggi sebagai penggerak yang dipompakan dari pompa 140-P-17 A/B (lihat Gambar 4.). *Drill-stem* dilengkapi dengan mata bor yang berfungsi untuk membuat lubang vertikal pada *coke* di dalam *chamber* dan mata *cutting* yang berfungsi memotong *coke* yang masih menempel di sekeliling dinding *chamber*. *Coke* hasil *boring* dan *cutting* mengalir turun dari *Coke Chamber* melalui *Telescopic Chute* dan *Transfer Chute*, untuk selanjutnya keluar menuju *coke pit* (Gambar 2 dan 4).

Gambar 4. Skema proses *decoking* pada *Chamber* 140V-1A DCU

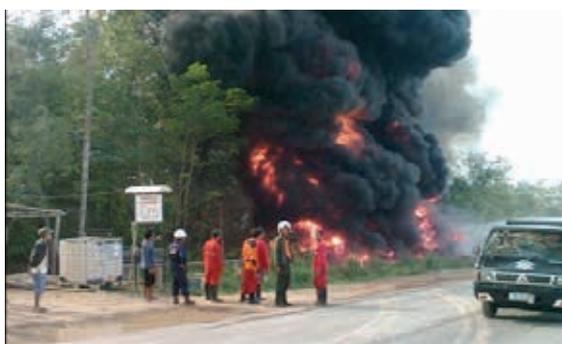
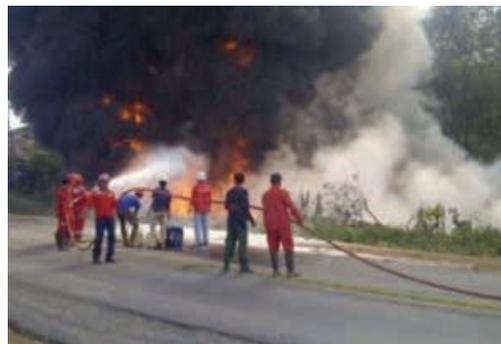
Telah terjadi kebakaran yang menimbulkan korban jiwa dan kerugian yang besar di Jalur pipa penyalur minyak dari Tempino - Plaju di Desa Srimaju, Kecamatan Bayung Lencir, Kabupaten Banyu Asin. Pipa penyalur minyak mentah Tempino - Plaju sepanjang 262 Km yang melalui 3 wilayah Kabupaten (Muara Jambi, Musi Banyuasin & Banyuasin) dan wilayah kota Palembang. Kebakaran pipa penyalur pada Km 219,45 tersebut berasal dari lubang galian tanah, bak penampung dari terpal, drum yang berisi minyak mentah. Diduga adanya indikasi pencurian minyak mentah dengan modus ilegal *tapping* pada jalur pipa disekitar area kebakaran.

Gambar 1. Situasi kejadian kebakaran

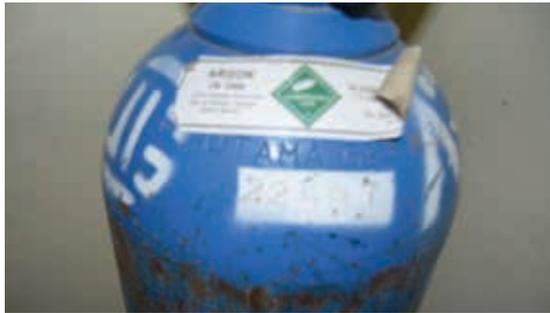
- h. PT. Adhi Karya tidak mempunyai SOP untuk pekerjaan penyelaman.
- i. Ditemukan tabung yang digunakan untuk pekerjaan penyelaman berlabel gas Argon no botol 22597 (lihat gambar 2).

Gambar 2 : Boto / tabung gas yang korban gunakan berlabel Argon

Dari kejadian dan merujuk kepada fakta dilapangan baik yang dilakukan melalui *interview* terhadap pihak- pihak terkait maupun data teknis yang diperoleh dilapangan, bahwa patut diduga kematian korban karena menghirup gas argon dengan menggunakan *fishmouth* yang digunakan untuk menyelam. Dimana boto/tabung gas yang korban gunakan berlabel Argon (lihat gambar 2). Untuk meyakinkan isi tabung tersebut dilakukan

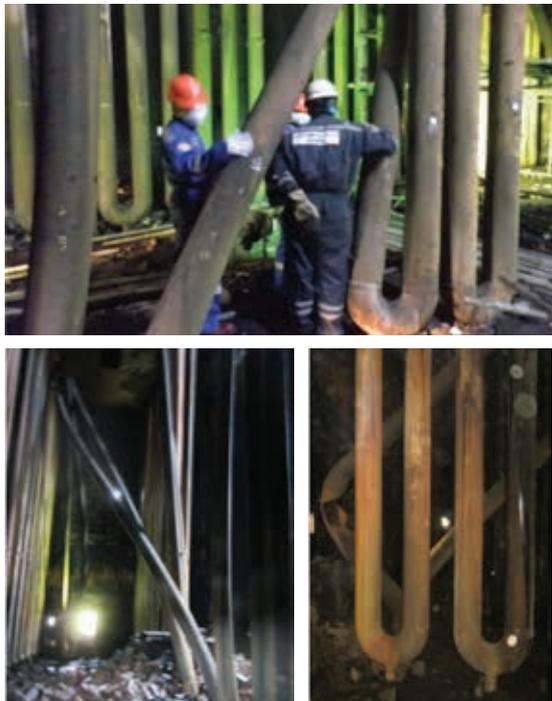
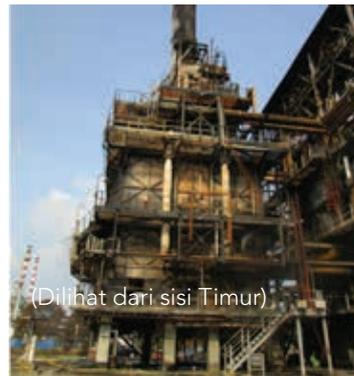
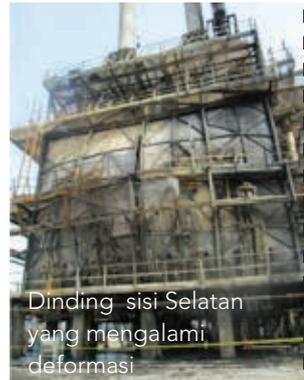
Tube yang pecah (tube burst) yang semula terpasang dibagian recycle feed (RF) chamber terdorong / terhempas ke sisi bagian Timur dari fresh feed (FF) chamber. Terlihat pula bahwa seluruh dinding pemisah ke dua chamber roboh.

Dinding sisi Selatan yang mengalami deformasi

Gambar 3 Tampak bagian luar Heater HCU-211 paska kejadian/kebakaran

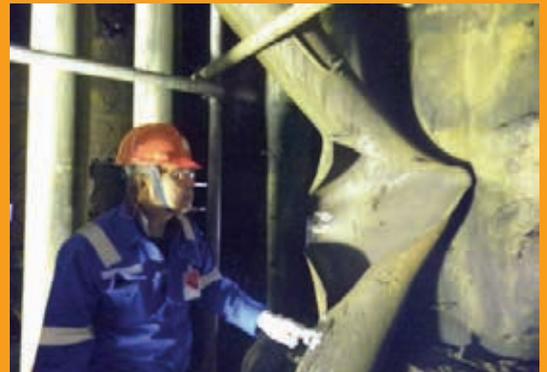
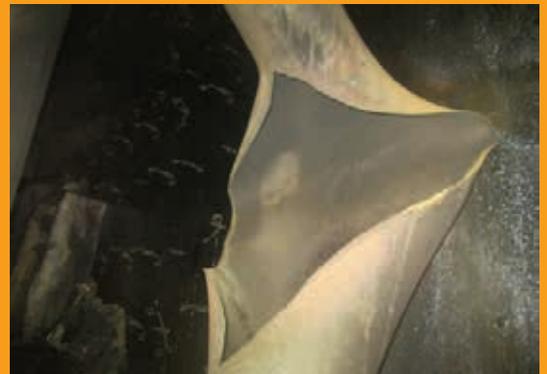
Robekan pada bagian tube yang pecah (tube burst) Heater HCU-211 menyerupai bentuk mulut ikan (fish-mouth)

Gambar 3 Tampak bagian dalam Heater HCU-211 paska kejadian/kebakaran (lanjutan).

Permukaan *tube* yang pecah menunjukkan pola bukaan seperti mulut ikan (*fish-mouth*) dengan posisi diperkirakan menghadap ke arah burner yang terpasang didekat dinding/sisi bagian selatan *heater* HCU-211. Pembentukan pecahan (*tube burst*) berbentuk mulut ikan tersebut diawali dengan peristiwa *bulging*. Dari hasil pengujian institusi metalografi dengan teknik replika yang

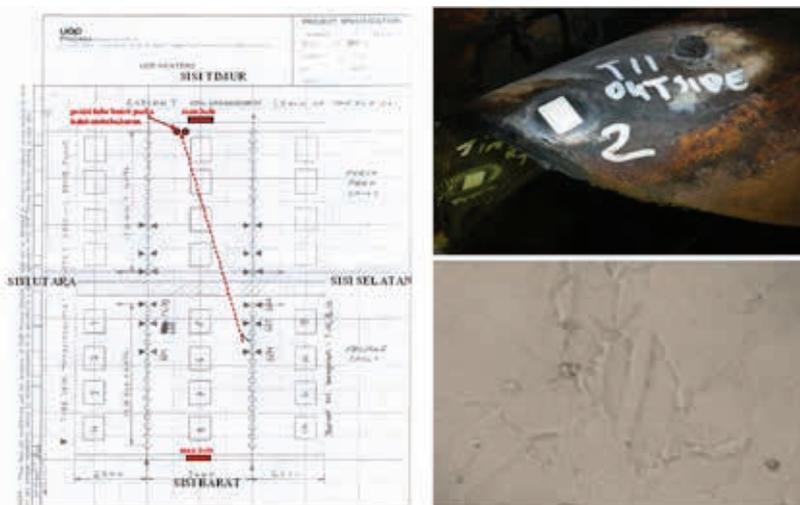
Gambar 4b. Hasil uji *in-situ* metallography pada bagian dinding luar tube yang pecah (*tube burst*), memperlihatkan struktur mikro dengan ukuran butiran yang besar.

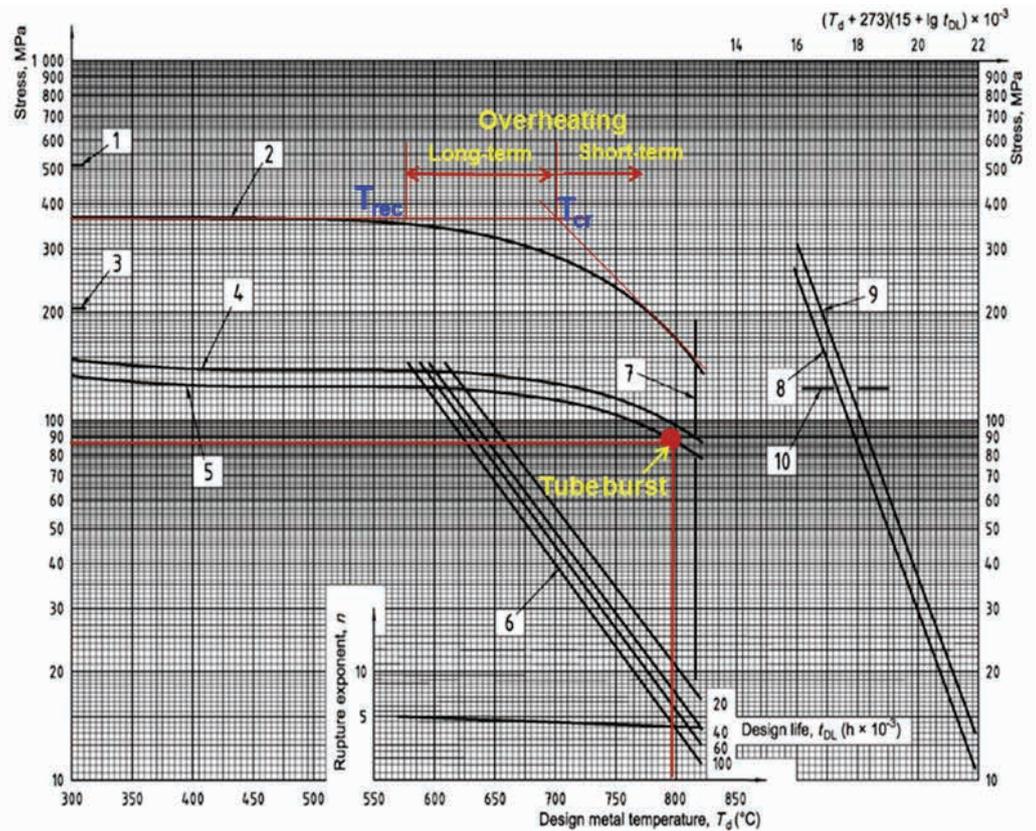
Dengan bantuan diagram *allowable stress* yang diperoleh dari *API Standard 530* untuk material tube ASTM A 376 TP 347H (lihat Gambar 5), peristiwa pecahnya radiant tube pada TI 684 diperkirakan terjadi sesaat setelah tube *skin temperature* mencapai sekitar 800°C, yaitu sesaat setelah pompa P-2 dijalankan dimana tegangan yang terjadi (*applied stress*) pada *radiant tube* diperkirakan mencapai 85.4 MPa.

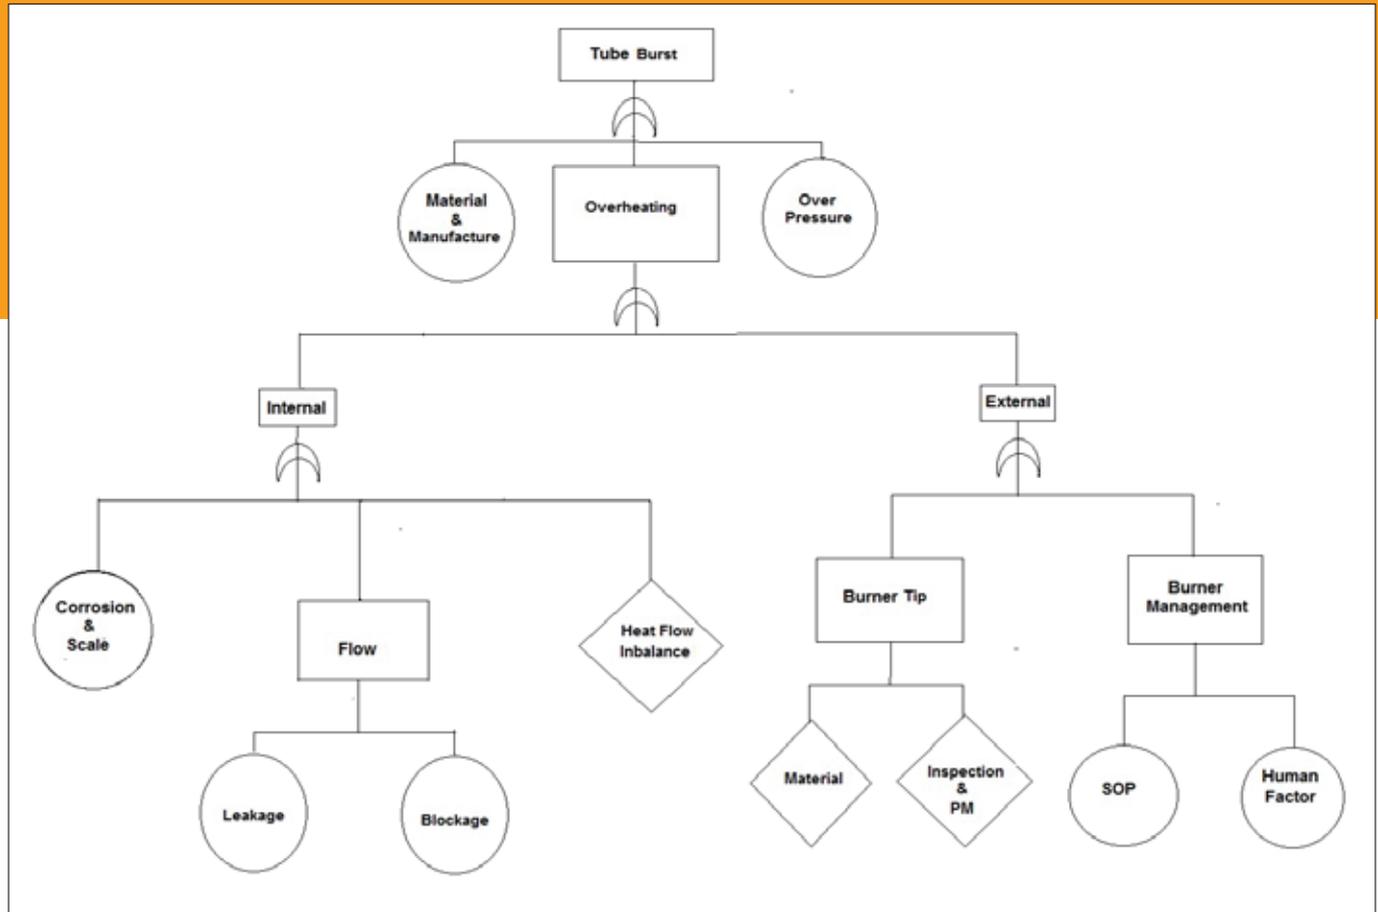
Dari faktor-faktor tersebut diatas dan didasarkan pada fakta lapangan serta hasil pengujian menunjukkan bahwa faktor eksternal diperkirakan merupakan faktor dominan yang telah menimbulkan terjadinya *short-term localized overheating* pada *radiant tube* yang mengalami *burst* (pecah) tersebut. Dari diagram *fault tree analysis* pada Gambar 6 menunjukkan bahwa faktor penyebab terjadinya *short-term localized overheating* pada *radiant tube* tersebut diperkirakan akibat permasalahan kehandalan yang terjadi pada pengoperasian *burner*, yaitu termasuk antara lain menyangkut *burner integrity* dan/atau *burner management*.

- Mekanisme kerusakan yang terjadi pada radiant tube yang pecah (*tube burst*) pada heater HCU-211 adalah termasuk jenis **short-term localized overheating** dengan temperatur yang terjadi diperkirakan mencapai diatas 800°C.
- Faktor penyebab pecahnya radiant tube heater HCU-211 tersebut kemungkinan besar terkait dengan permasalahan keandalan (*reliability*) yang terjadi pada burner yang dioperasikan akibat permasalahan pada **burner integrity** dan/atau **burner management**

- Kebakaran akibat tube burst pada Heater HCU-211 di Pertamina RU II Dumai disebabkan oleh terjadinya *short-term localized overheating* pada salah satu *radiant tube*, dan faktor penyebabnya kemungkinan besar terkait dengan permasalahan keandalan (*reliability*) yang terjadi pada *burner* yang dioperasikan.

- a) Tidak dilakukan *Preventive Maintenance* (PM) dan inspeksi secara periodik dan intensif pada burner terkait kemungkinan terjadinya sumbatan pada *burner nozzle*.

- b) Tidak dilakukan *assessment* terhadap material burner untuk meyakinkan dan memastikan bahwa material yang digunakan sesuai dengan desain (saat dilakukan pekerjaan repair/ rekondisi).

- c) Tidak dilakukan *condition and life assessment* secara mendalam untuk seluruh *critical equipment* dari *heater*.
 - d) Kurang optimalnya pemasangan termokopel untuk memantau *tube skin temperature*.

- e) Tidak dilakukan *review SOP* untuk *start-up heater* termasuk *burner management system* secara *comprehensive*.
 - f) Kewaspadaan para petugas operasi relatif kurang/lemah, khususnya dalam melakukan *start-up unit*

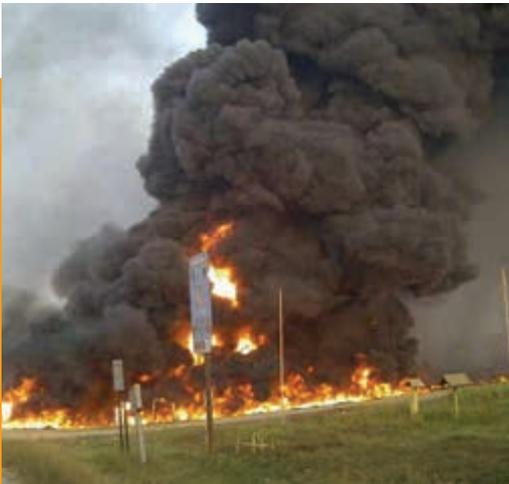
Gambar 1 Kobaran api kebakaran jalur pipa BBM di Kampung Batang, Desa Mandalawangi Kec. Sukasari Kab. Subang Jawa Barat

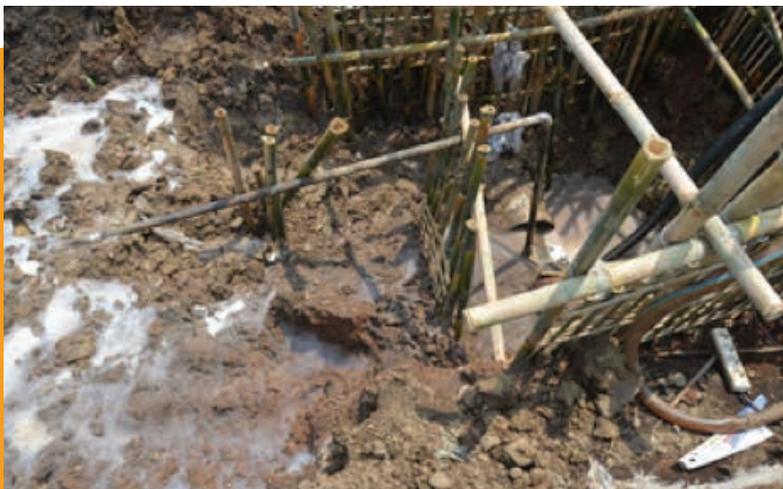
Gambar 3 Pipa Tapping sebagai modus pencurian BBM dai jalur pipa BBM Balongan – Jakarta.

Berdasarkan investigasi di lapangan dan keterangan beberapa saksi, api berasal dari sampah yang terbakar kemudian membakar areal sekitarnya yang basah oleh aliran BBM yang berasal dari kebocoran pipa BBM Pertamina. Kebocoran pipa BBM Pertamina disinyalir berasal dari kegiatan *illegal tapping* (pencurian BBM) yang mengalir didalam pipa BBM Pertamina. Hal ini terlihat dari ditemukannya peralatan yang dipakai oleh pencuri dan terdapatnya pipa *tapping* yang masih menempel di pipa BBM tersebut. Luasnya cakupan area yang terbakar dan lokasi kebakaran yang berjarak sampai sejauh 1 km dari lokasi kebocoran pipa, mengindikasikan bahwa aliran BBM yang berasal dari kebocoran pipa sudah berlangsung beberapa jam sebelumnya seperti penuturan masyarakat sekitar yang mencium bau BBM pada malam sebelumnya.

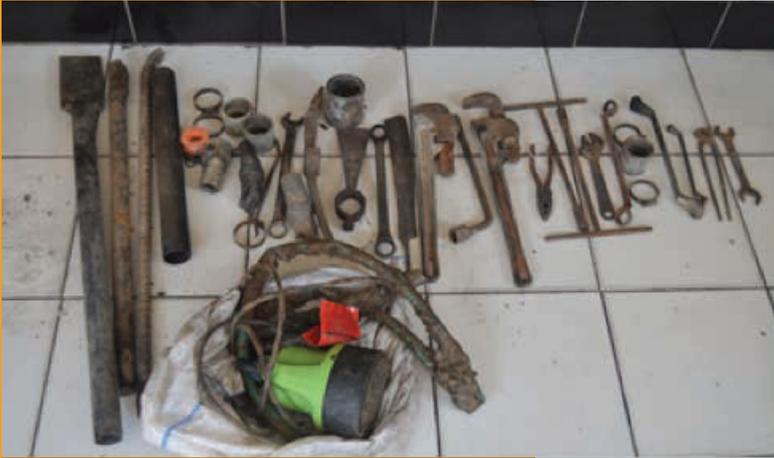
Gambar 4 Foto peralatan pencurian BBM dengan modus membuat tapping dari jalur pipa Cross Country

Akibat kegiatan pencurian BBM di jalur pipa BBM Balongan-Plumpang telah mengakibatkan kebocoran pipa dan menyebabkan BBM yang keluar dari pipa tsb. mengalir secara liar ke areal sekitarnya sampai sejauh 1 km dari titik kebocoran. BBM yang membasahi areal persawahan dan mengalir ke sungai tersulut api dari sampah yang terbakar atau dibakar oleh masyarakat sekitar, mengakibatkan kebakaran meluas dengan hebat sehingga menyebabkan timbulnya korban jiwa dan properti milik masyarakat berupa: sawah, rumah, kendaraan, dan binatang ternak.

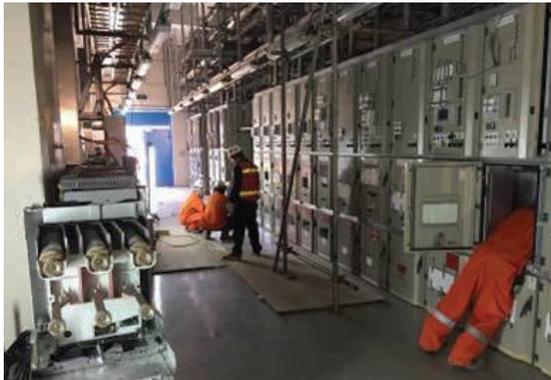
Gambar 1. Posisi korban

- d. Tiba-tiba, terdengar bunyi mendesis (seperti suara mesin las) dan terlihat bahwa IP telah tersengat listrik (*electrical shock*) sebesar 6,6 kV, dengan posisi seperti gambar.

- Terkena energy listrik. Korban bekerja pada instalasi listrik yang masih aktif dan tidak diamankan dan tanpa ijin atau pengawasan dalam bekerja pada peralatan berbahaya.
- (*Unsafe Standard*) Kondisi tidak aman dari instalasi yang masih berenergi (aktif) tanpa pengamanan memadai seperti LOTO.
- Ditemukan adanya kain lap yang tergantung di bawah *shutter busbar* pada *electrical cabinet* No. SWG 823534CU07 dan 1 (satu) buah tabung WD 40 tergeletak di lantai depan *electrical cabinet*.

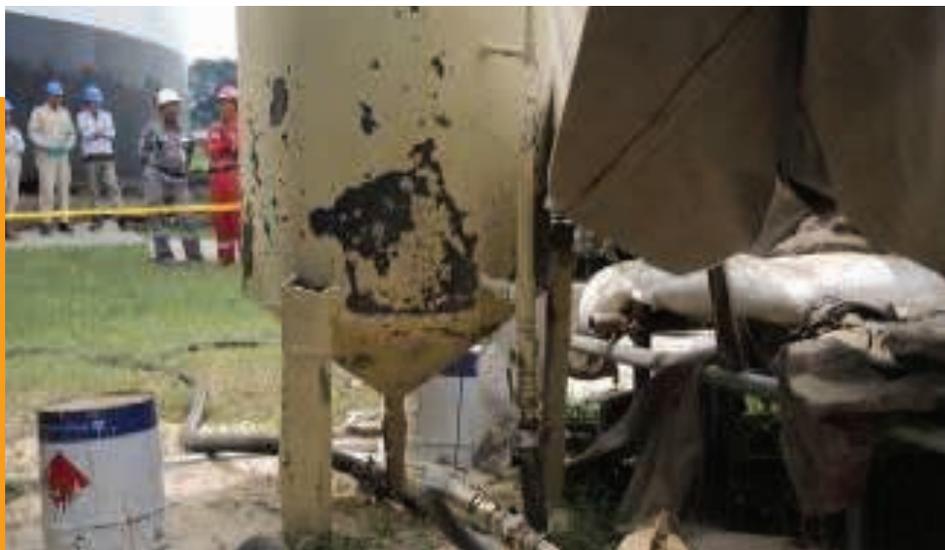
Gambar Sandblast pot

Pada saat kejadian korban sedang bekerja sebagai helper operator *sand tank pot* yang tugasnya mengisi pasir kedalam *sand tank pot*. Pada saat pasir telah selesai diisikan kedalam *sand tank pot* dan menunggu dimulainya pekerjaan *sand blast* didalam tangki, *sand tank pot* tiba tiba meledak.

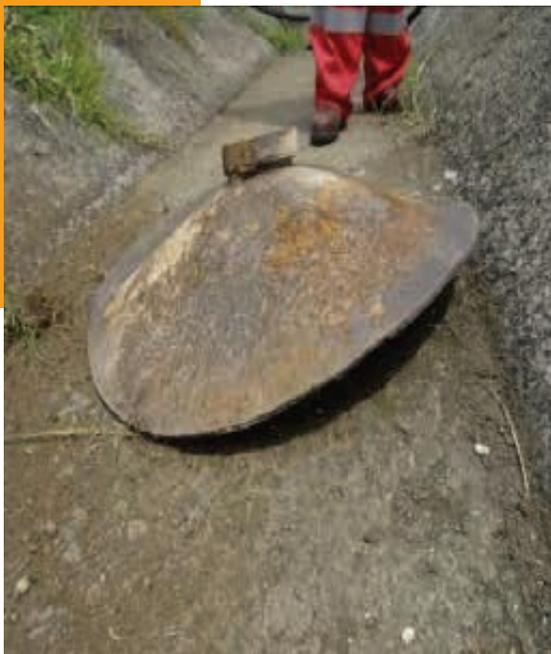
Gambar tutup sandblast yang terlepas

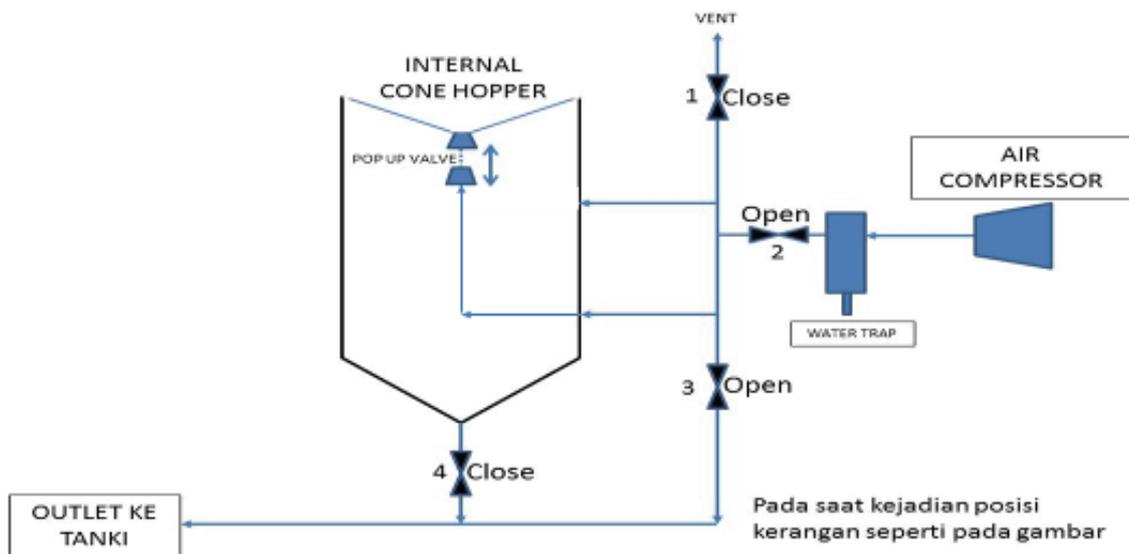
- Peralatan tidak memenuhi standar teknis, baik dari segi rancangan, pabrikasi maupun pengujiannya. Alat sudah lama digunakan dan tidak pernah dilakukan pemeriksaan. Dalam prosedur perusahaan alat *sand blasting* ini tidak dimasukkan sebagai bejana bertekanan sehingga tidak ada persyaratan harus memiliki sertifikat bejana tekan.

Gambar Sistem Perpipaan dan katup pada alat Sand Blasting

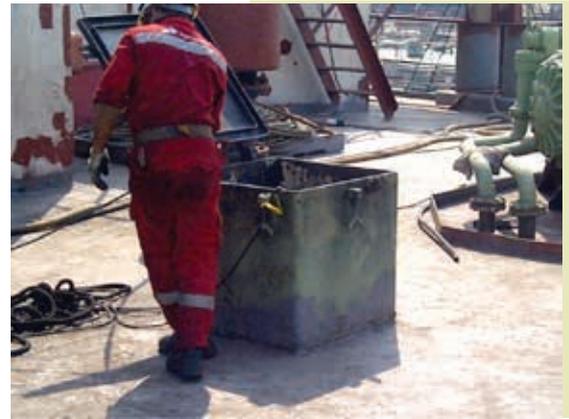
D2 (dua) lubang ventilasi ruang WBT7 berada di langit-langit, berhubungan dengan geladak kapal. Keduanya dalam keadaan tertutup saat kegiatan pengecatan ruangan WBT7 di lakukan (Gambar 5).

Gambar 5, Lubang ventilasi ruang WBT7 di geladak

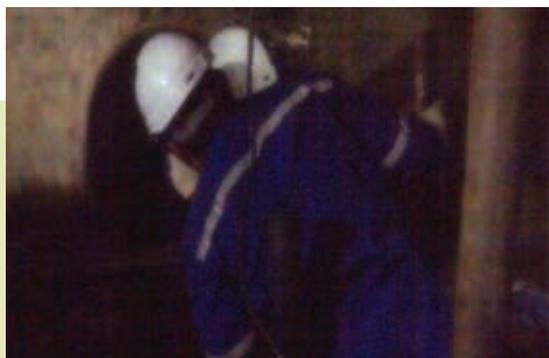
- b) *Man hole*
Terdapat 2 (dua) man hole di dinding ruang WBT7 yang berbatasan dengan ruang SG. Saat pengecatan berlangsung hanya satu *man hole* yang dibuka. (Gambar 6).
- c) *Udara ventilasi*
Udara ventilasi dialirkan melalui *man hole* ini dialirkan udara menggunakan 2 (dua) saluran plastik dari fan yang berada di geladak kapal (Gambar 7). Saluran plastik dari fan menuju ruang WBT melalui lubang *skylight* di ruang SG. Diduga gas thinner bersama-sama udara ventilasi dari ruang WBT7 keluar kembali melalui *man hole* dan terakumulasi di ruang SG dan ruang sekitarnya (Gambar 8). Sketsa Ruang WBT7 beserta dua *man hole* dan dua lubang ventilasi seperti Gambar 3.2

Gambar-6 Lokasi salah satu man hole

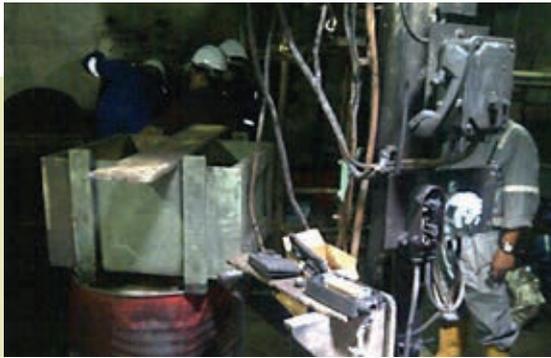
Gambar-8 Ruang SG tempat akumulasi gas thinner keluar dari ruang WBT7

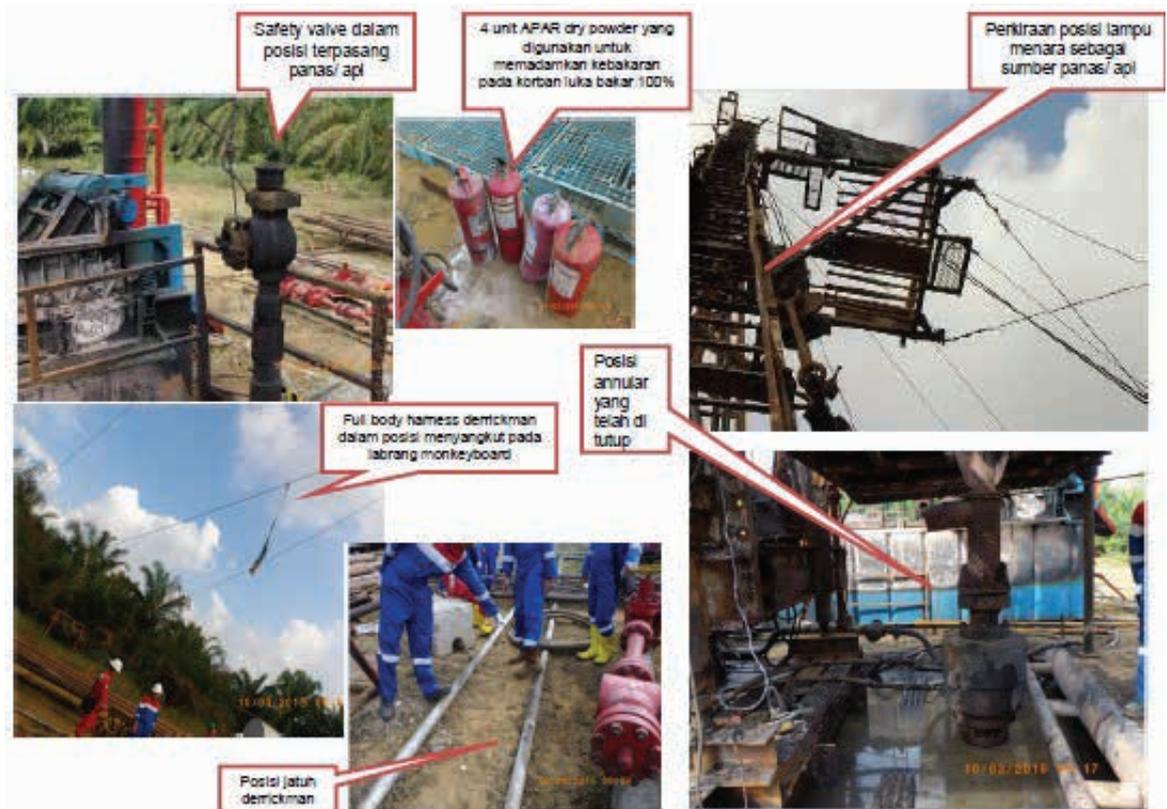
Gambar 2. Hasil investigasi di KLD 11 Pertamina EP Rantau

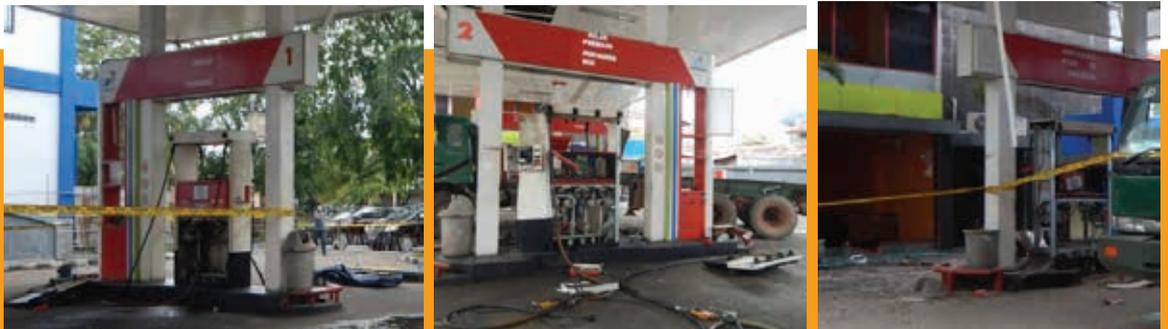
Gambar-1: Keparahan ledakan dispenser 1,2 dan 3

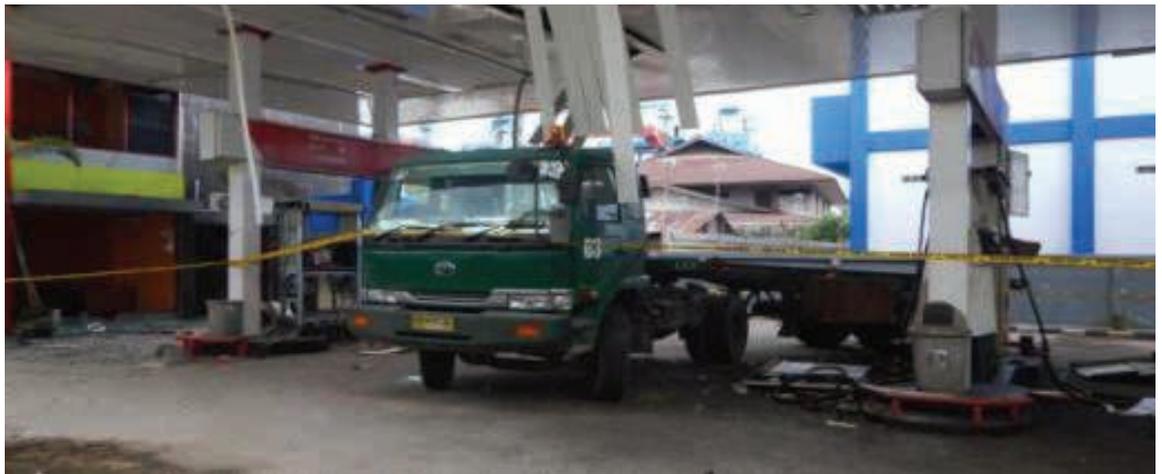
Gambar-2: Trailer yang terkena ledakan setelah selesai mengisi BBM

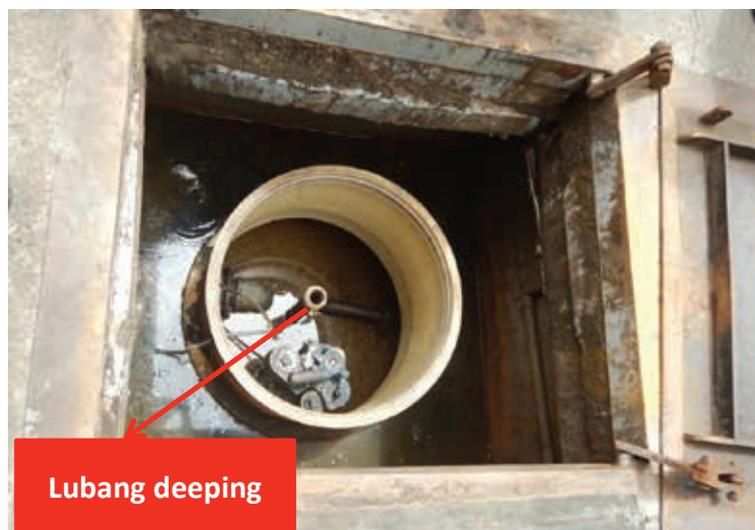
Pada setiap tangki pendam, dilengkapi dengan pipa pengukur deeping BBM. Ditemukan keempat valve pada lubang untuk mengukur deeping BBM di keempat tangki pendam (solar, premium, premium, pertadex) dalam keadaan terbuka
- b. Ruang setiap tangki pendam BBM saling terhubung oleh kanal dimana kanal-kanal tersebut juga terhubung dengan setiap dispenser
- c. Kanal-kanal penghubung tersebut tidak diisi oleh pasir sehingga masing-masing tangki pendam dan dispenser tidak terisolasi satu sama lain.
- d. Pipa penyalur BBM dari pompa di dalam tangki pendam dan kabel listrik catu daya pompa pendam menuju dispenser berada di kanal-kanal tersebut.
- e. Koneksi kabel catu daya ke pompa dan switch on/off pompa berada di dalam box tertutup, dan terletak di bagian atas tangki pendam.

Gambar -3 : Lubang deeping BBM yang terbuka katupnya

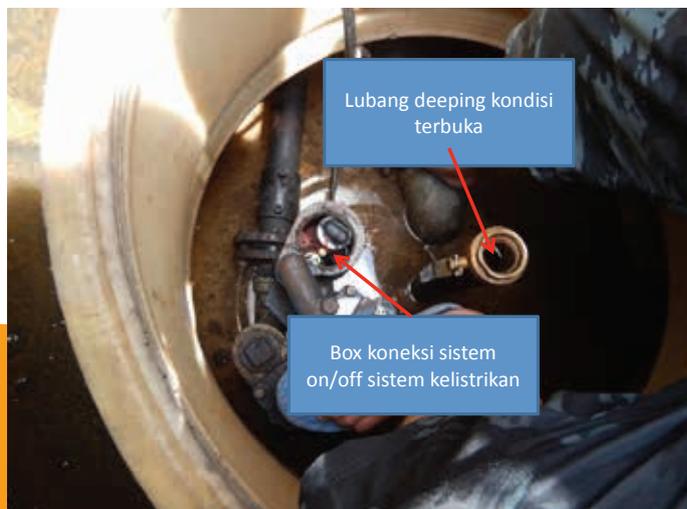
Ditemukan seal karet di lubang kabel pada box koneksi di tangki pendam solar tidak terpasang, sehingga switching unit yang seharusnya explosion proof menjadi tidak explosion proof karena uap BBM masuk ke ruang switching unit tersebut

Gambar - 5: Box koneksi sistem on/off kelistrikan daya pompa benam

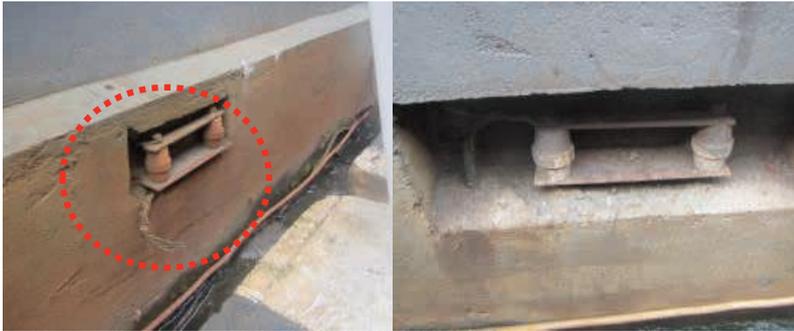
- g. Ditemukan ada salah satu grounding di dekat tangki pendam solar putus (Gambar 3.8)
- h. Pipa-pipa venting yang terletak sangat dekat dengan rumah penduduk/warung
- i. Lubang pengisian tangki pendam:

Gambar - 6 : Gambar kiri, kabel grounding dekat tanki pendam solar putus

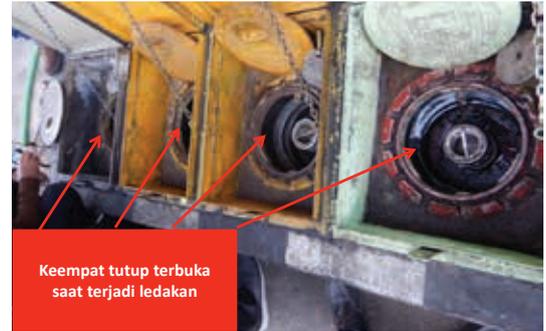
Gambar 7: Keempat tutup lubang pengisian tanki pendam terbuka saat terjadi ledakan

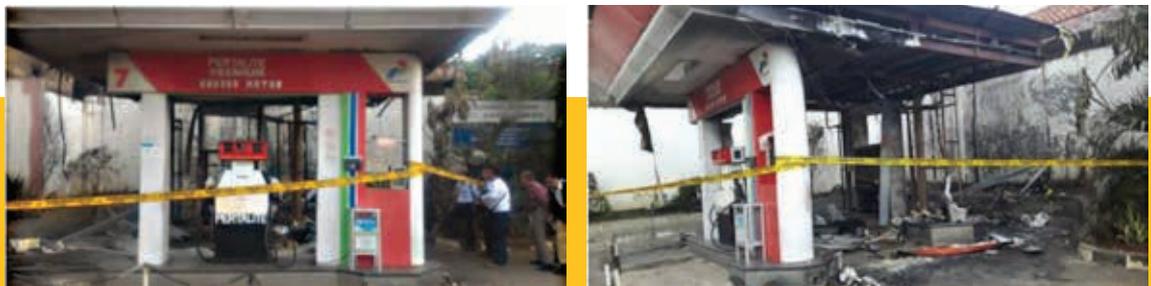
Gambar 1. Kondisi SPBU bagian pengisian BBM sepeda motor paska kebakaran
