KEMENTERIAN ENERGI DAN SUMBER DAYA MINERAL
DIREKTORAT JENDERAL MINYAK DAN GAS BUMI

TIM INDEPENDEN PENGENDALIAN KESELAMATAN MIGAS

ATLAS KESELAMATAN MIGAS

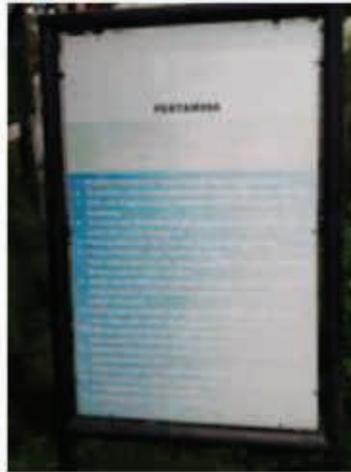
APAR, dari hasil pengecekan dilapangan juga diperoleh beberapa fakta yaitu antara lain: tulisan pada papan informasi tentang prosedur pengisian BBM terlihat kusam dan tidak bisa terbaca dengan jelas, serta sebuah spanduk K3 yang berisi larangan merokok, dan lain-lain terpasang di dinding tembok pembatas dengan rumah penduduk tetapi sebagian tertutup oleh pepohonan (lihat Gambar 2, 3 dan 4).

Gambar-3 Papan informasi yang hurufnya kusam

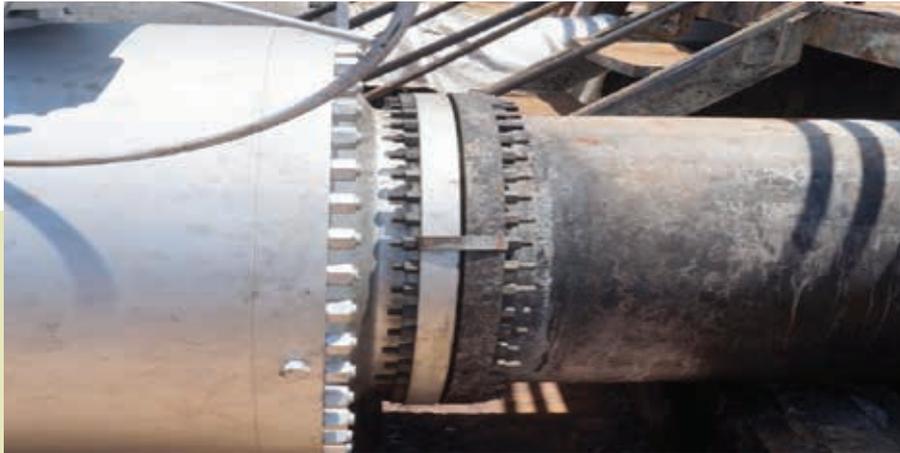
Gambar 5 : Baut Flange yang dilepas

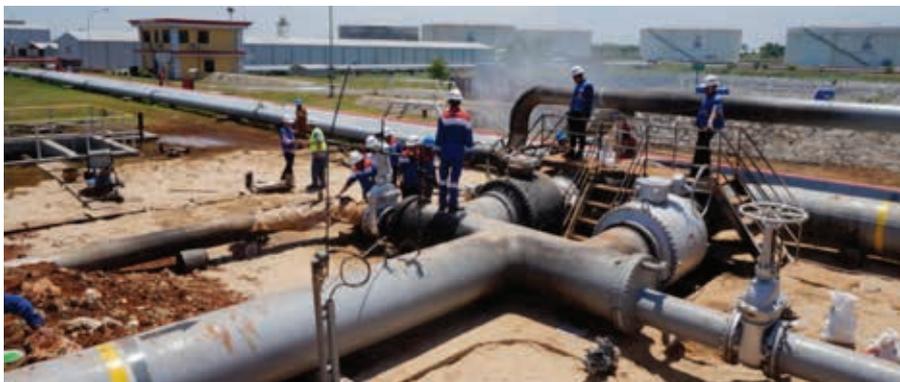
Gambar 6 : Titik munculnya api, Lokasi lampu penerangan, saksi mata dan stop kontak

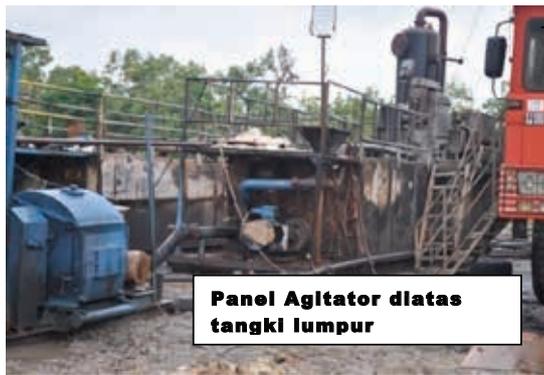
Panel Agltator diatas tangki lumpur

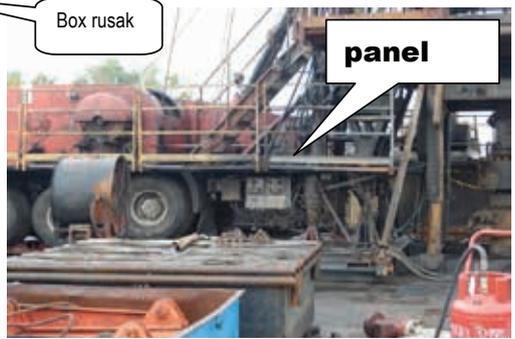
Box rusak

panel

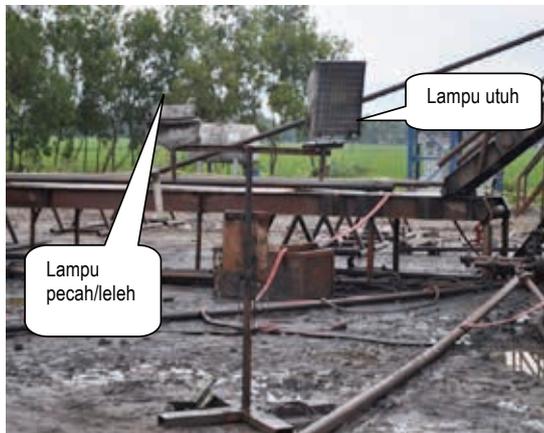
Lampu pecah/leleh

Lampu utuh

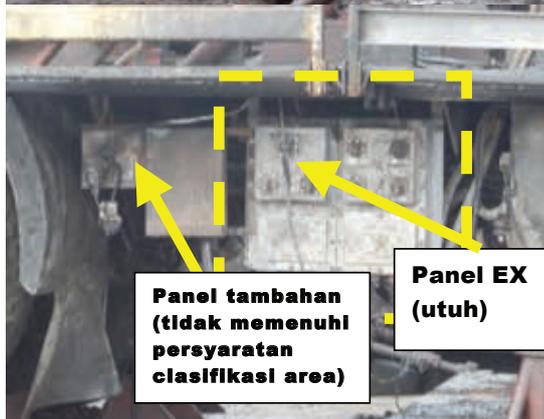
Panel tambahan (tidak memenuhi persyaratan klasifikasi area)

Panel EX (utuh)

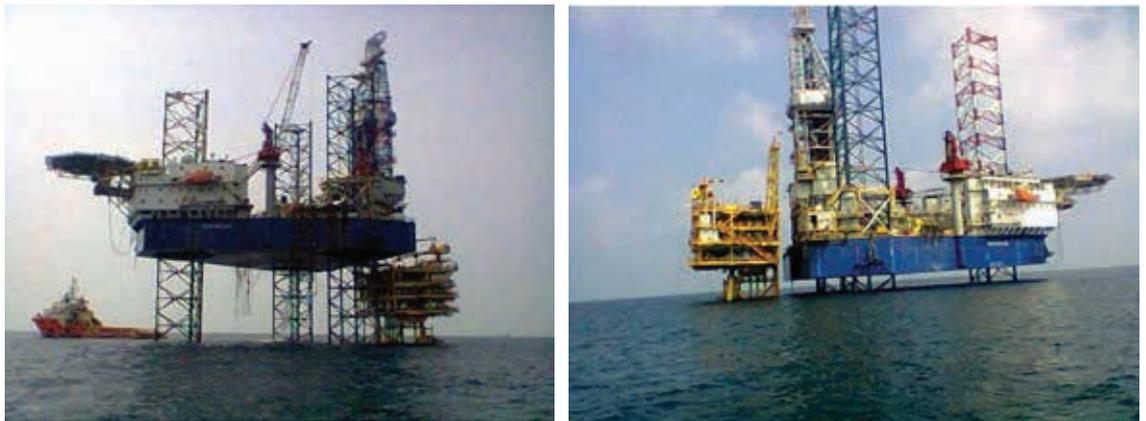
Gambar 1. Wellhead Platform BTJT-A dan Topaz Driller Drilling Rig 3 Maret 2014 (kiri) dan 4 Maret 2014 (kanan)

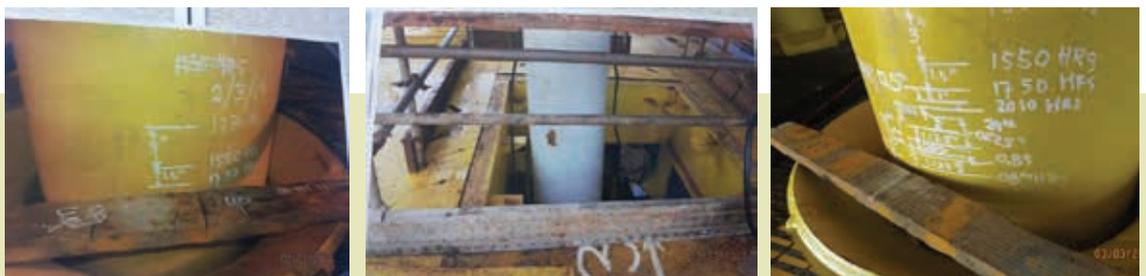
Gambar 2. Gerakan wellhead platform BTJT-A secara vertical

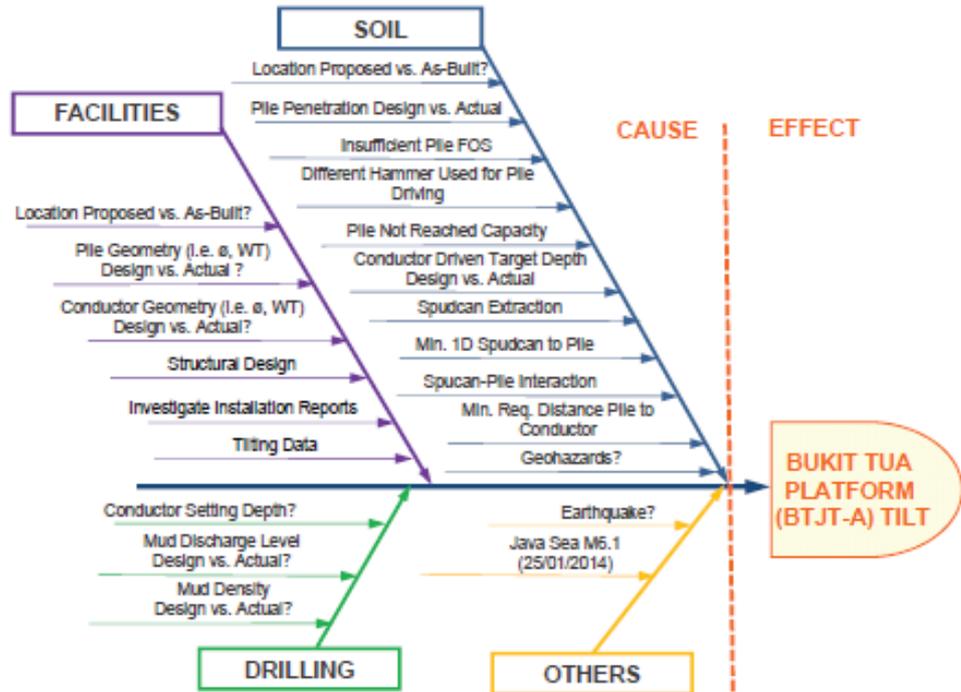
Gambar 6. Root Cause Analysis

- Dari Root Cause Analysis yang dilakukan, didapatkan beberapa kemungkinan scenario yang bias menjadi penyebab dari kejadian ini, diantaranya :

Possible Root Cause	Contributing factors	Impact to Structure	Soil Investigation Limitation
Skenario 1	Hydraulic fracture in soil	Loss on skin friction	Safety factor decrease and not meeting code	>20.0 m distance to platform (without topside)
Skenario 2	Drill out cement in sand causing large volume of sand loss	Loss of sand layer @120.0 m below seabed	Global sinking	
Skenario 3	Hydraulic fracture in soil + drill out cement in sand causing large volume of sand loss	Loss of skin friction + loss of sand layer @120.0 m below seabed	Safety factor decrease + global sinking

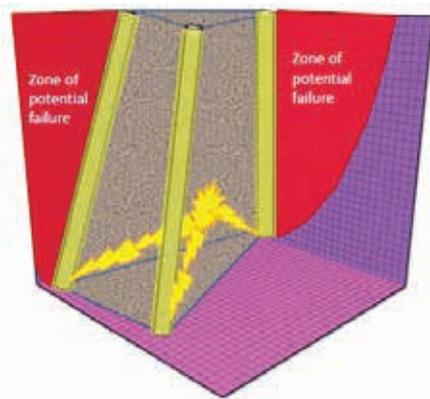
Gambar 7. Possible root cause - Skenario 1

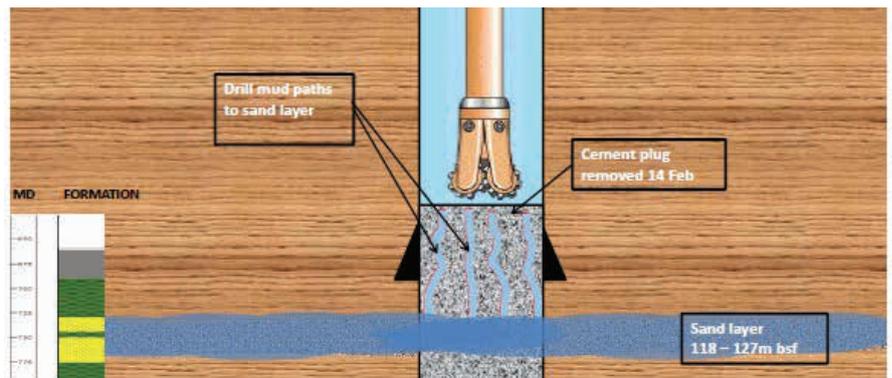
Gambar 8. Possible root cause - Skenario 2

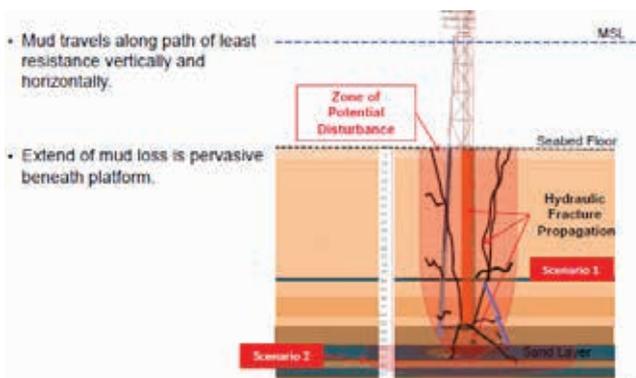
Gambar 10. Possible root cause - Skenario 3

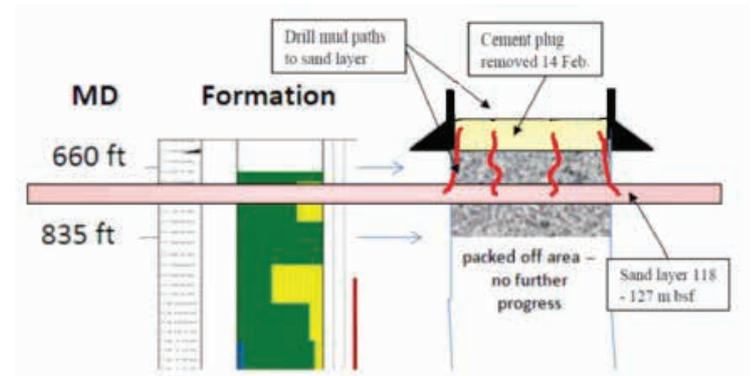
Gambar 9. Possible root cause - Skenario 2 (Lanjutan)

Dengan adanya *extensive mud lost*, pembentukan kerusakan yang terjadi dibawah *tip of the concutor* menyebabkan gangguan pada tanah sehingga terjadinya gerakan yang membuat *platform* miring.

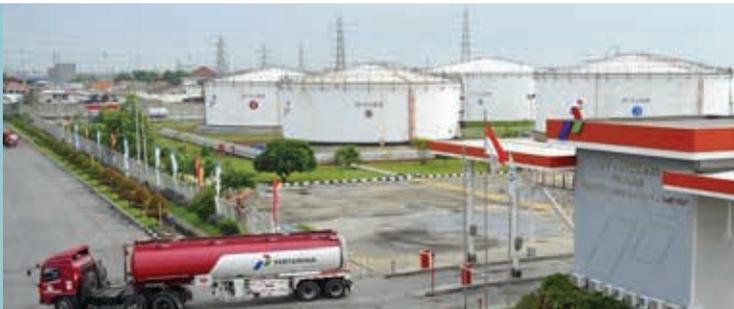
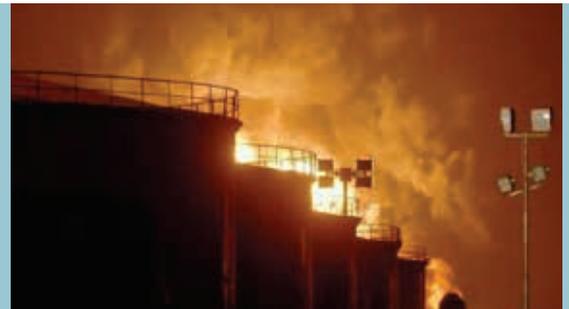
Gambar 1. Kebakaran di Tangki T-24

1. Kebakaran disebabkan karena adanya uap minyak yang berakumulasi dalam ruang tangki dan kemudian menyebar kearea sekitarnya dan kontak dengan sumber panas yang diperkirakan dari listrik statis. Adanya uap hidrokarbon dipengaruhi oleh jenis tangki yang digunakan untuk produk kelas IA
2. Penyebab kejadian ini akibat tindakan tidak aman dari petugas sekuriti yang mengambil minyak secara ilegal.

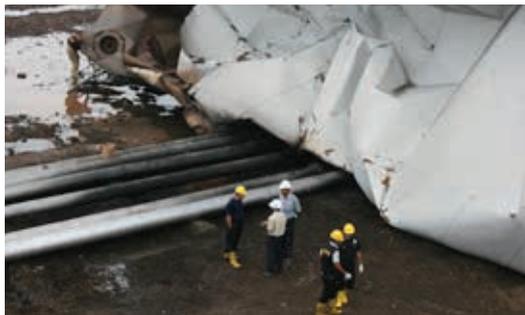
Gambar 2. Situasi di lokasi pasca kejadian
